**Laudos Técnicos de Estado de
Conservação dos Bens Materiais Protegidos, na
esfera Municipal
Deliberação Normativa Vigente 01/2016 e 03/2017 -
Consolidada
Dores do Indaiá / MG**

DORES DO INDAIÁ

Conjunto A – Laudos Técnicos do Estado de Conservação dos Bens Materiais
Protegidos na Esfera Municipal

Exercício 2019

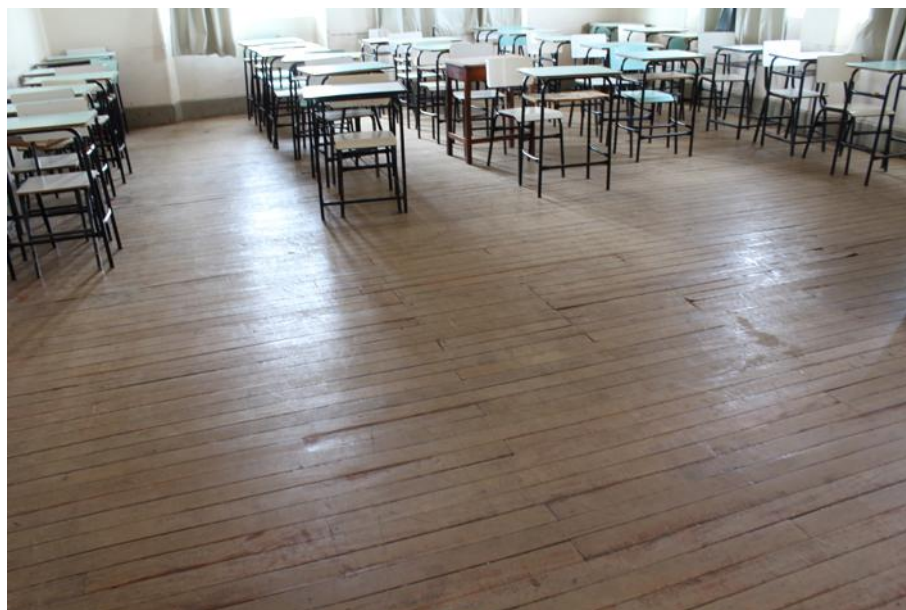
Foto 11 (21/08/2017)

Escadaria de acesso, em mármore, apresenta várias perdas, além de trincas e manchas. Tabuado de madeira apresenta frestas entre as peças, além de desgastes por abrasão. Ladrilhos também apresentam desgastes por abrasão, e manchas pontuais. Cimentado, no pátio externo, apresenta-se em bom estado de conservação, assim como o piso cerâmico.

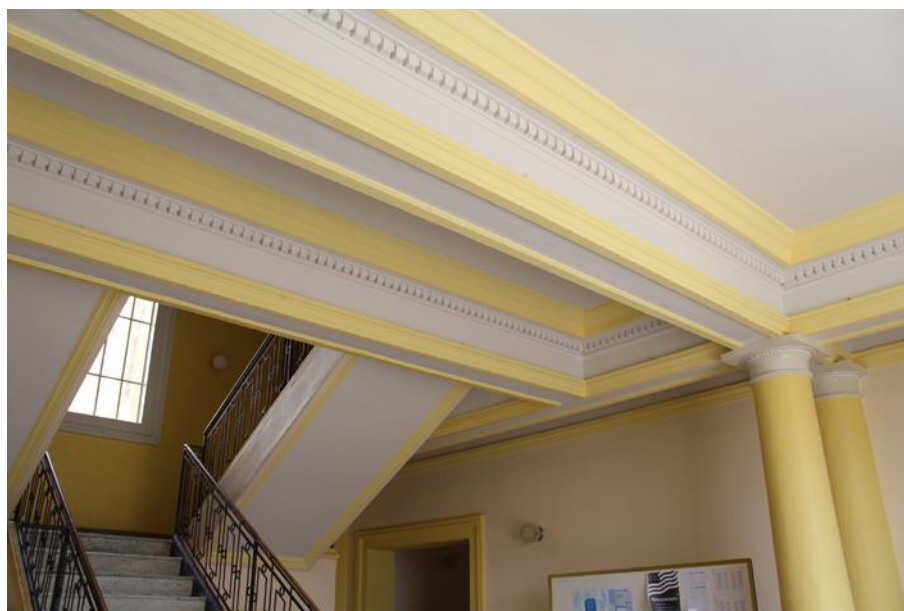
Foto 14 (21/08/2017)

Forros de madeira apresentam sujidades aderidas e partes ressecadas. Demais forros e elementos artísticos se encontram em bom estado.

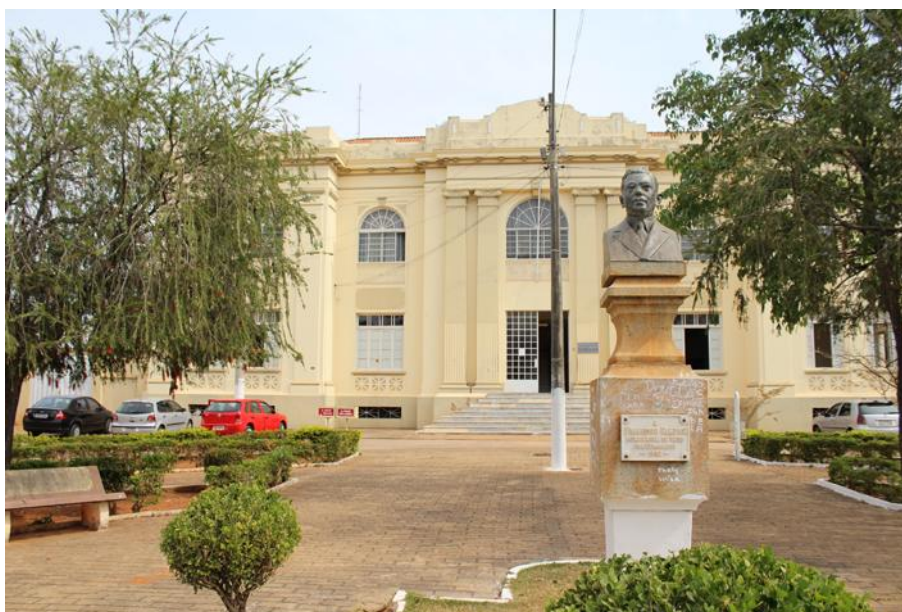
Foto 18 (21/08/2017)

Há manchas de umidade nos muros que delimitam o terreno. Pátio, capela e portão metálico se apresentam em bom estado de conservação. O busto em homenagem a Francisco Campos, localizado na Praça Waldemar de Almeida Barbosa, apresenta pichações e sujidades aderidas.

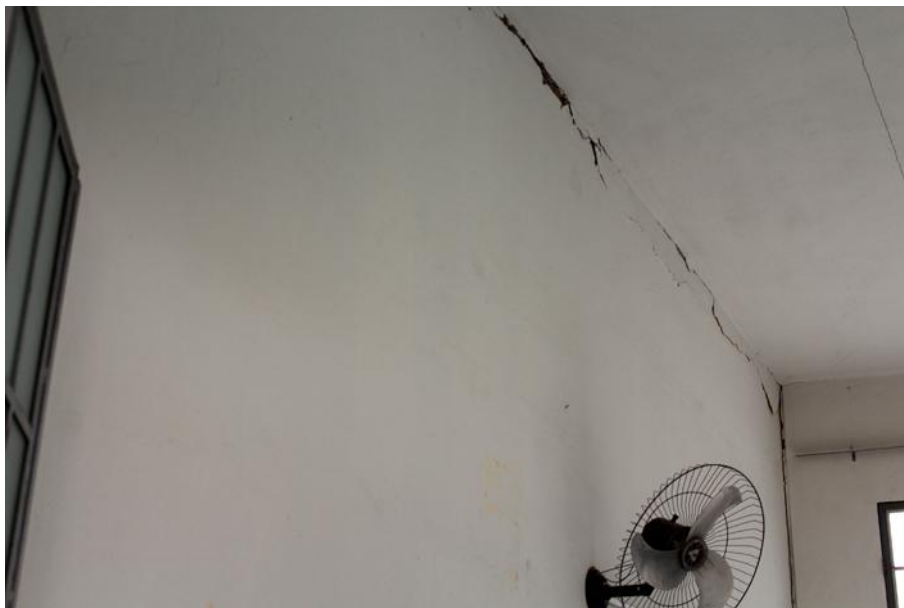
Foto 03 (21/08/2017)

Escola Estadual Dr. Zacarias. Detalhe da trinca localizada em uma sala, na parte posterior da edificação.

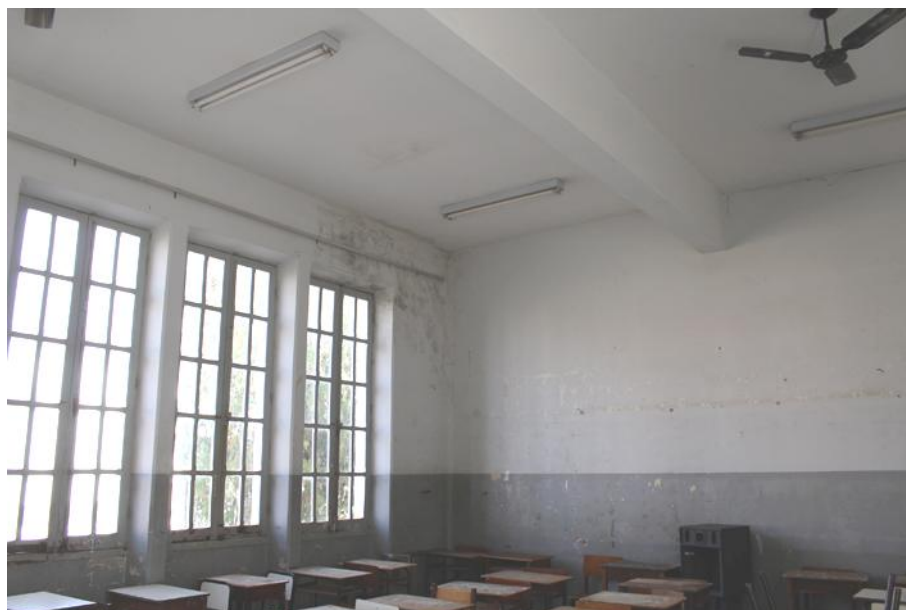
Foto 06 (21/08/2017)

Escola Estadual Dr. Zacarias. Infiltração em uma das salas comprometendo a integridade da alvenaria.
Autoria: Nívia Raquel de Souza e Silva

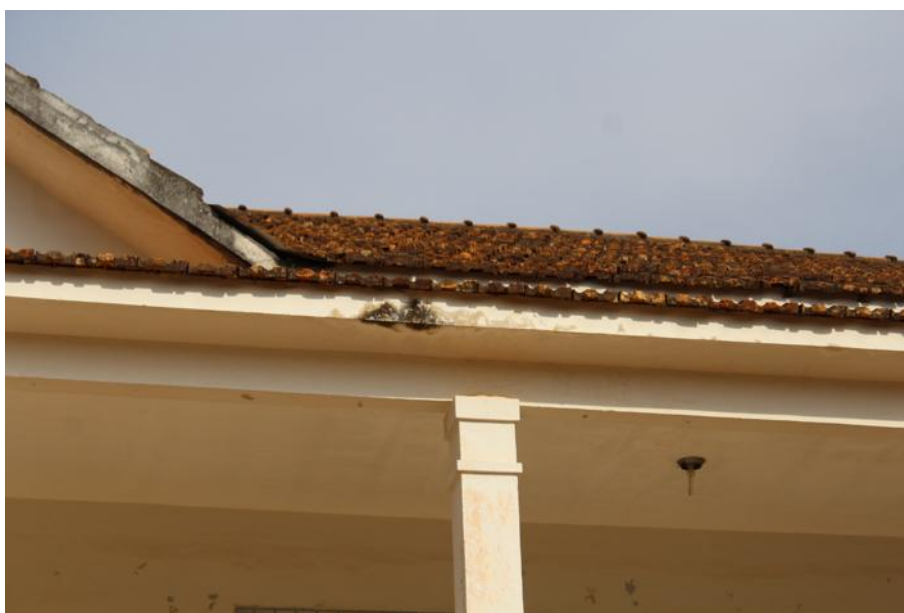
Foto 09 (21/08/2017)

Escola Estadual Dr. Zacarias. Detalhe de infiltrações nas cimalkas das varandas do pátio interno.
Autoria: Nívia Raquel de Souza e Silva

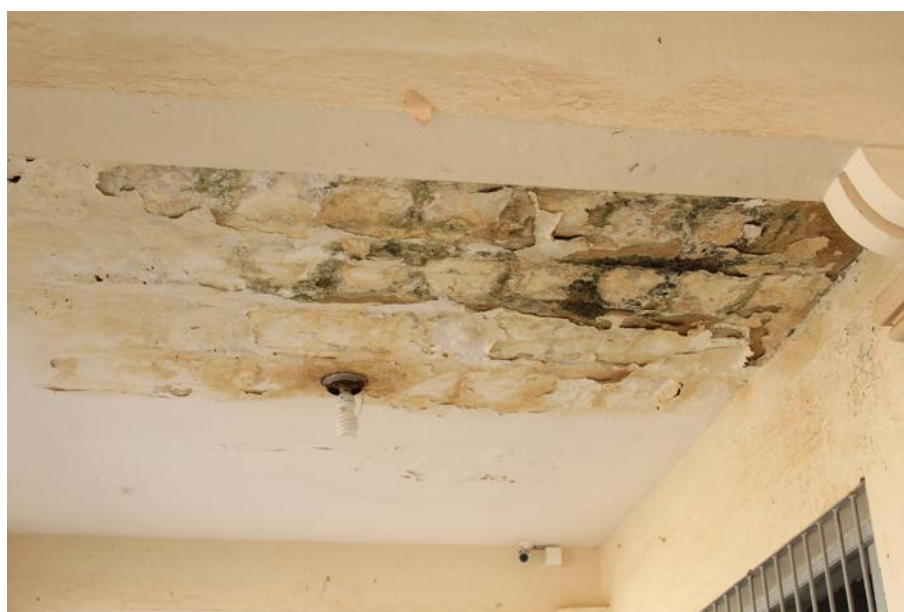
Foto 18 (21/08/2017)

Escola Estadual Dr. Zacarias. Detalhe da infiltração na laje do alpendre frontal.
 Autoria: Nívia Raquel de Souza e Silva

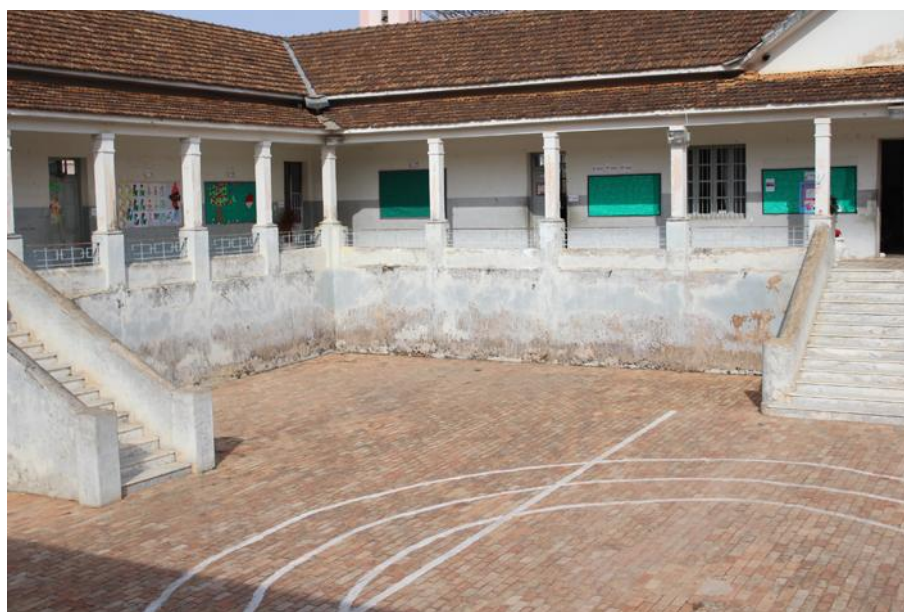
Foto 21 (21/08/2017)

Muros e alvenarias do pátio apresentam perdas de revestimento e manchas de umidade. Pisos do pátio externo também apresentam manchas de umidade.

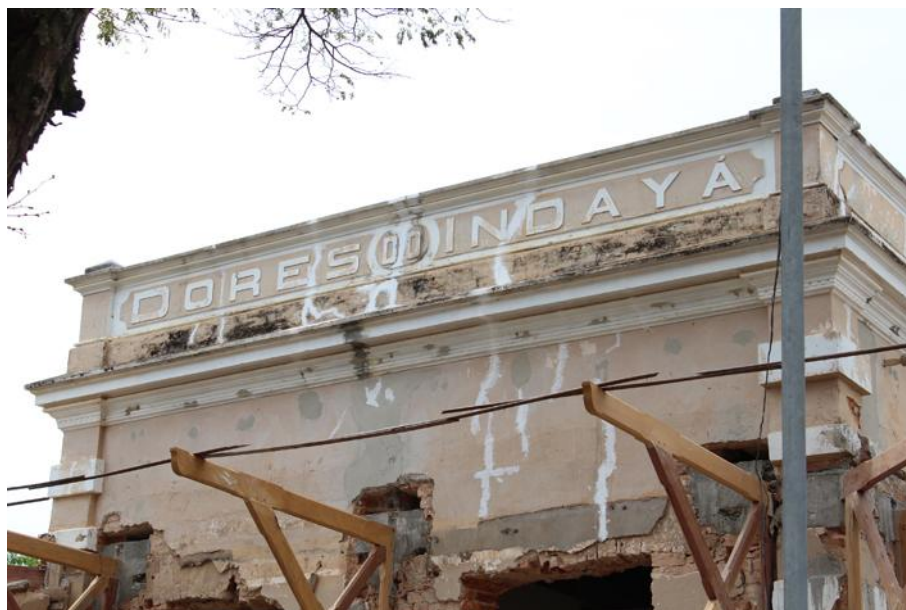
Foto 09 (21/08/2017)

Estação Ferroviária de Dolores do Indaiá. Detalhe do coroamento e parte posterior da alvenaria, onde foram sanadas trincas.

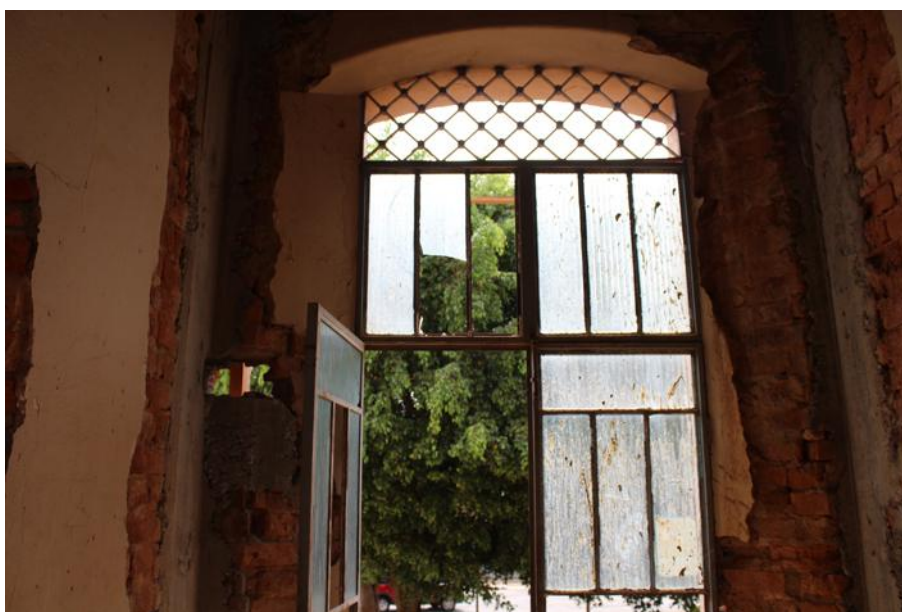
Foto 10 (21/08/2017)

A recuperação dos vãos e vedações deverá ser realizada em etapa posterior à atual obra de restauração da estrutura e cobertura. Notam-se perdas de vidros e de elementos de madeira e oxidação de elementos metálicos.

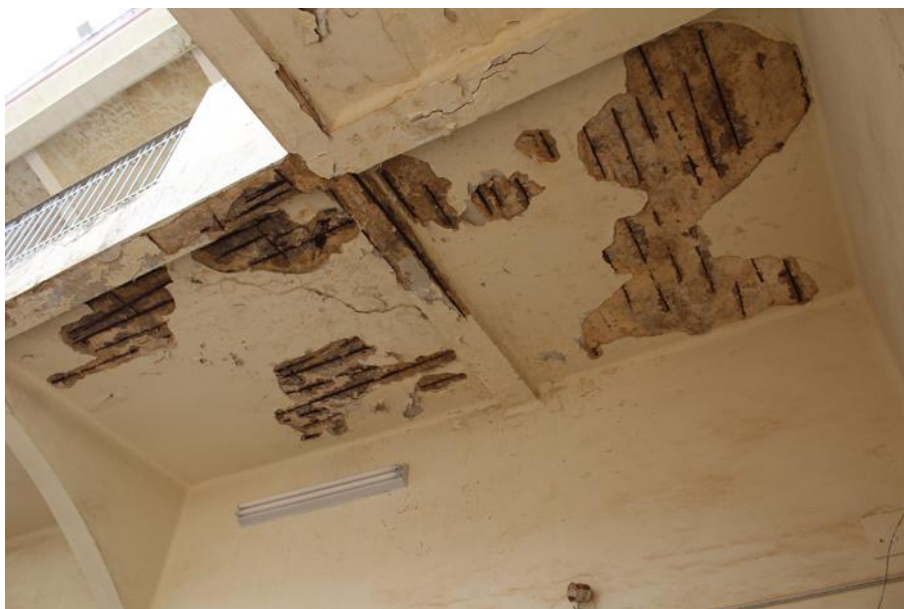
Foto 02 (21/08/2017)

Prefeitura Municipal de Dores do Indaiá. Detalhe de perda no reboco da laje devido a infiltração.
Autoria: Nívia Raquel de Souza e Silva

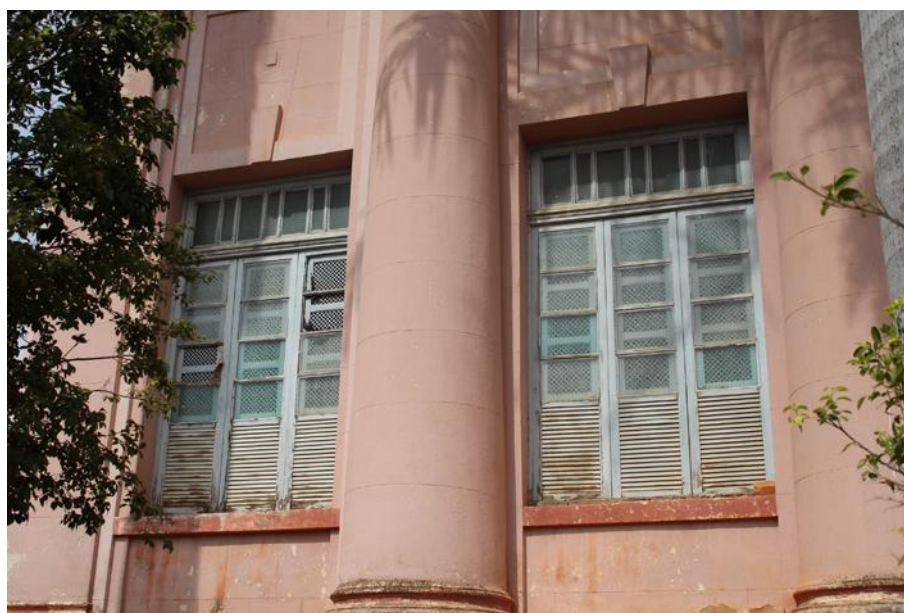
Foto 10 (21/08/2017)

Prefeitura Municipal de Dolores do Indaiá. Detalhe de esquadrias de madeira apresentando deteriorações e perdas de vidros.

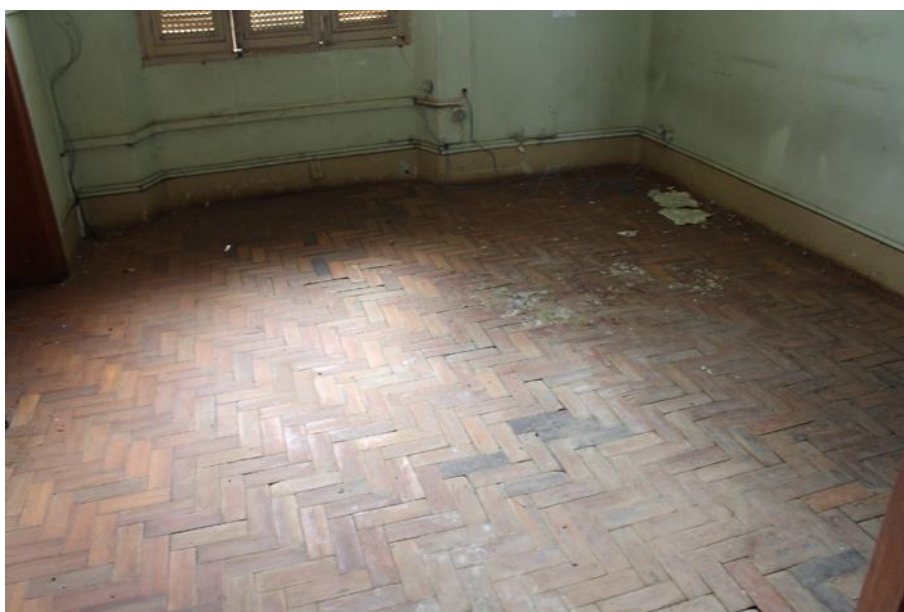
Foto 13 (21/08/2017)

Prefeitura Municipal de Dores do Indaiá. Piso de madeira apresenta degradações devido à ação da umidade.

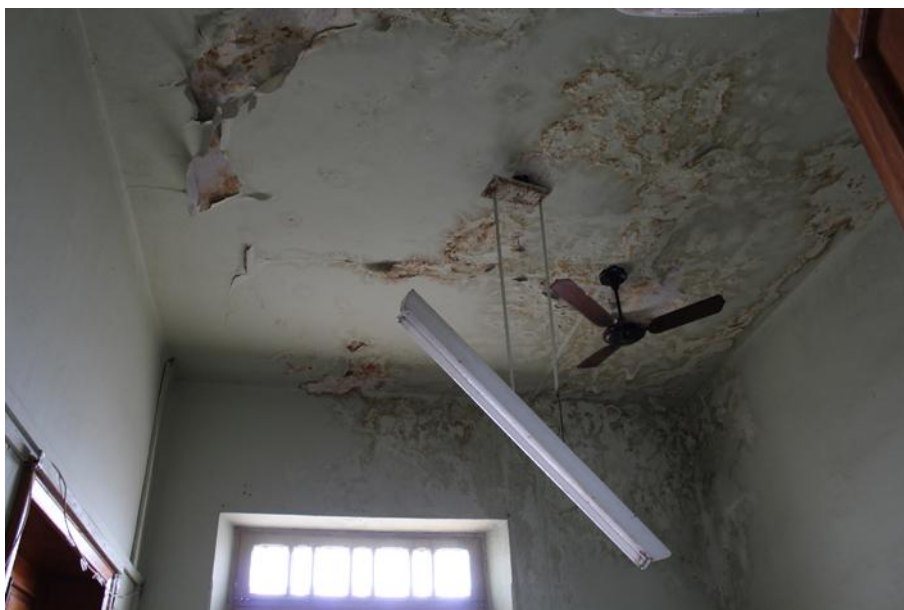
Foto 15 (21/08/2017)

Prefeitura Municipal de Dores do Indaiá. Observam-se os danos na laje e alvenaria devido à infiltração.
Autoria: Nívia Raquel de Souza e Silva

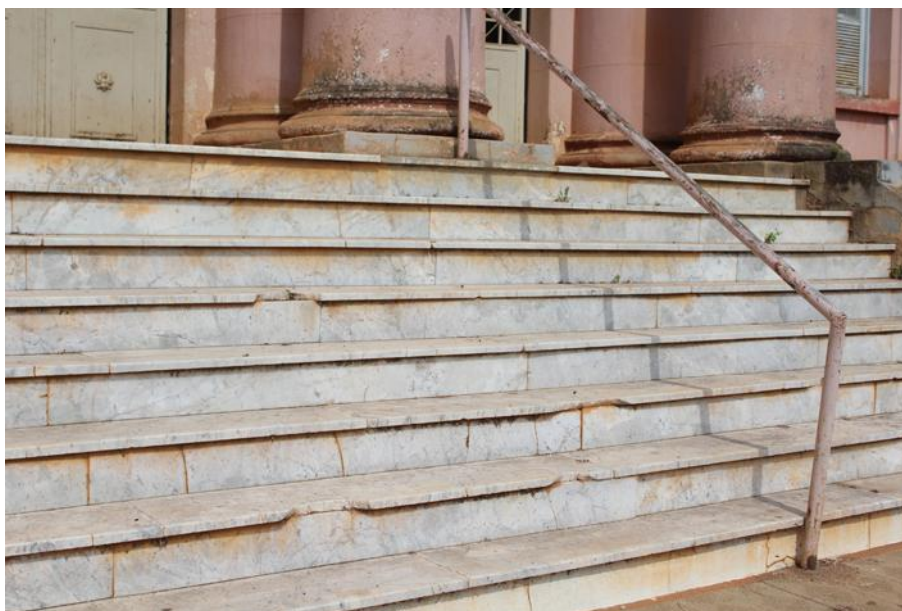
Foto 17 (21/08/2017)

Escadaria de mármore apresenta perdas no piso, manchas amareladas e sujidades.
Guarda corpos da varanda apresentam oxidação e perdas de revestimento.

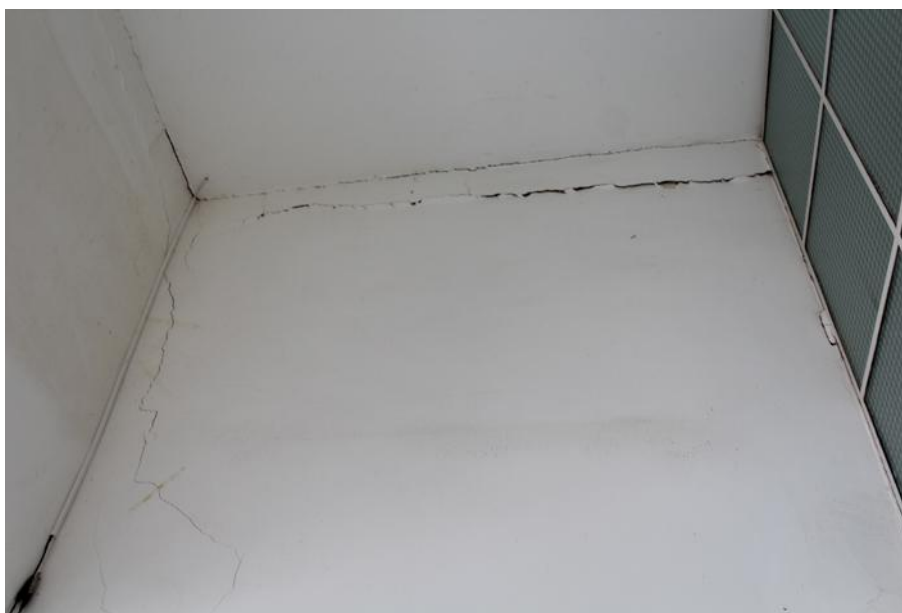
Foto 02 (21/08/2017)

Persistem as trincas no encontro entre a alvenaria da fachada lateral esquerda e a laje. Embora no ano anterior tenha sido substituída a caixa d'água, em concreto, por fibra, deverão ser acompanhadas as trincas, e caso evoluam, deverá ser proposta nova solução de consolidação estrutural.

Santa Casa de Misericórdia Dr. Zacarias. Trinca no encontro da alvenaria lateral esquerda e a laje.
Autoria: Nívia Raquel de Souza e Silva

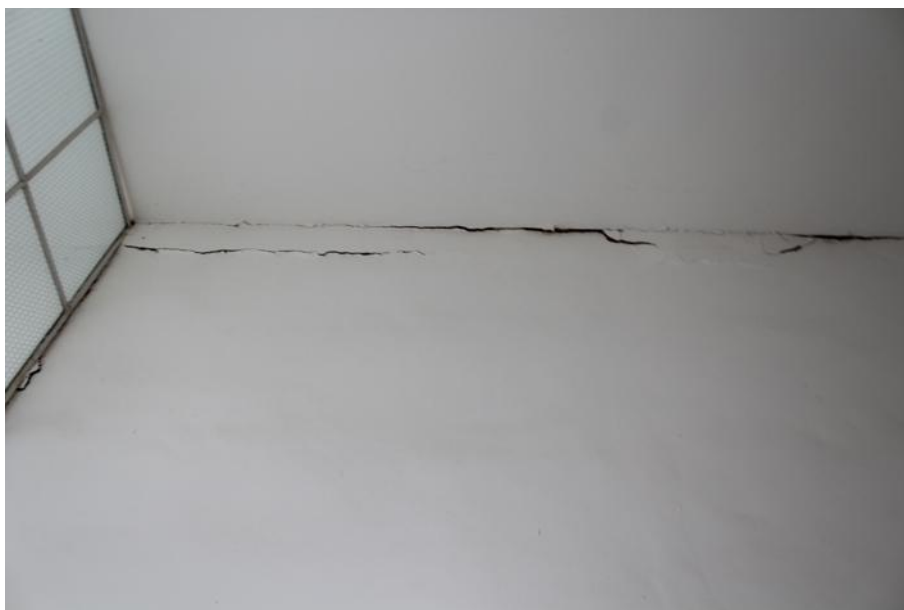
Foto 03 (21/08/2017)

Santa Casa de Misericórdia Dr. Zacarias. Detalhe da trinca no encontro da laje com a alvenaria lateral esquerda.
