**Laudos Técnicos de Estado de
Conservação dos Bens Materiais Protegidos, na
esfera Municipal
Deliberação Normativa Vigente 01/2016 e 03/2017 -
Consolidada
Dores do Indaiá / MG**

DORES DO INDAIÁ

Conjunto A – Laudos Técnicos do Estado de Conservação dos Bens Materiais
Protegidos na Esfera Municipal

Exercício 2019

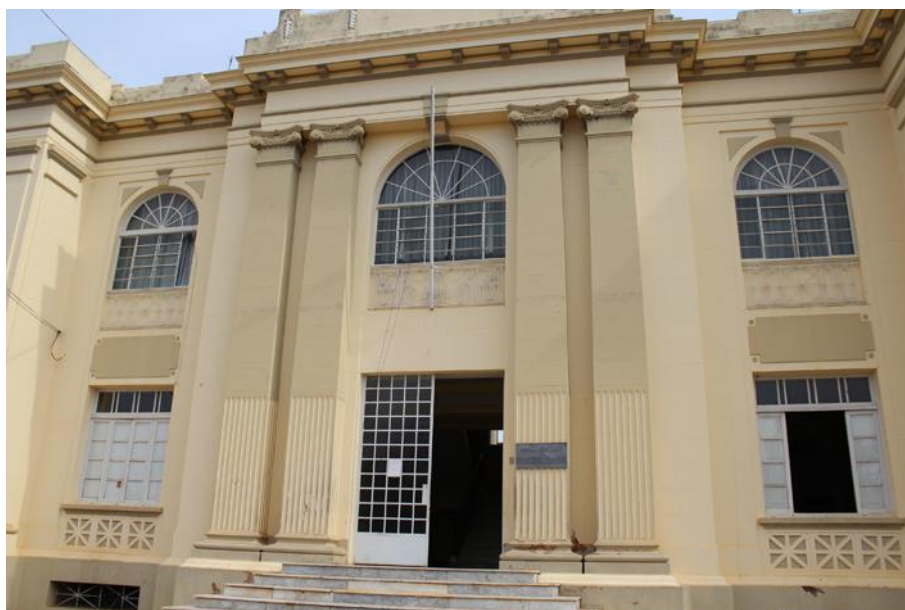
Foto 01 (21/08/2017)

Escola Estadual Francisco Campos. Fachada frontal.

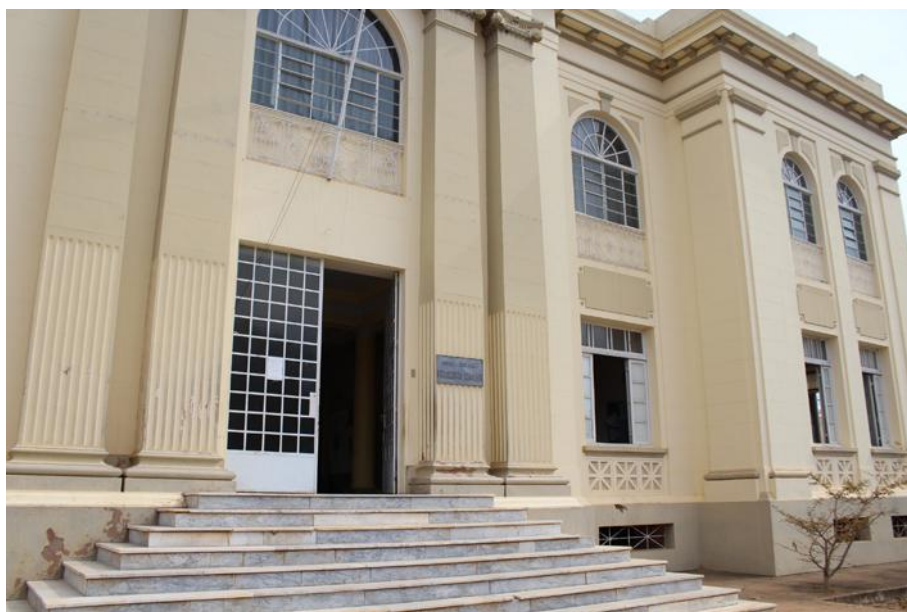
Foto 02 (21/08/2017)

Escola Estadual Francisco Campos. Detalhe da fachada frontal.

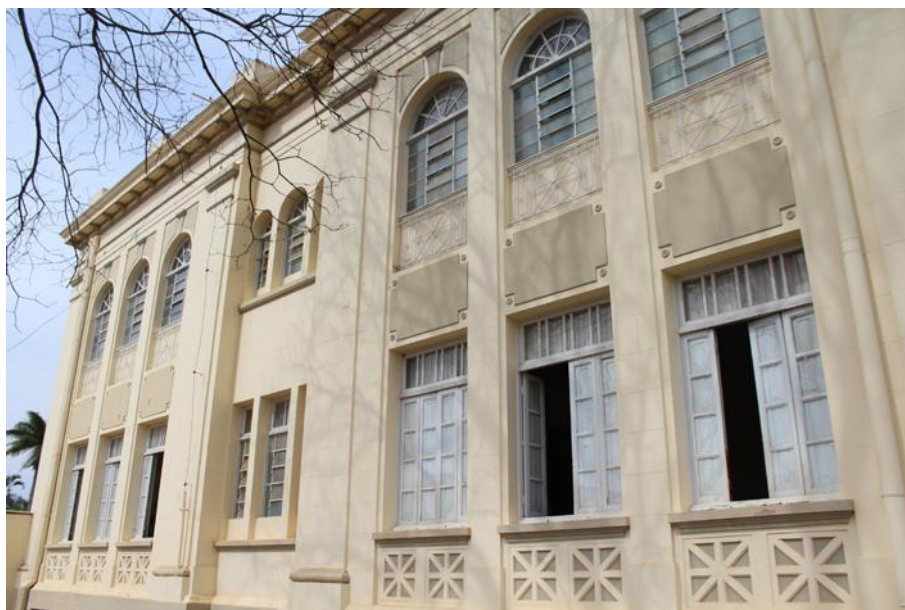
Foto 03 (21/08/2017)

Escola Estadual Francisco Campos. Fachada posterior em bom estado de conservação.
Autoria: Nívia Raquel de Souza e Silva

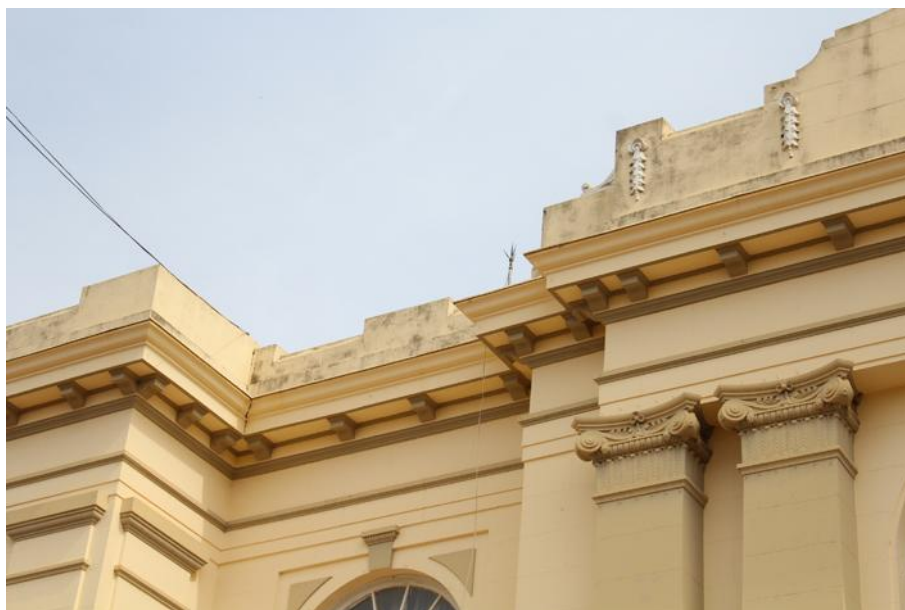
Foto 04 (21/08/2017)

COBERTURA			
	Estado de conservação		
	Bom (%)	Regular (%)	Ruim, necessitando de intervenção (%)
Estrutura do telhado (madeira)	100%	-	-
Telhado (capa e bica)	100%	-	-
Calhas / rufos / condutores	100%	-	-
Coroamento (platibanda, frontão, cimalha)	85%	15%	-
Danos verificados			
Há pequenas manchas de umidade no coroamento da edificação (platibanda, frontão e cimalha). Os demais elementos apresentam-se em bom estado de conservação.

Escola Estadual Francisco Campos. Detalhe do coroamento apresentando manchas de umidade.
Autoria: Nívia Raquel de Souza e Silva

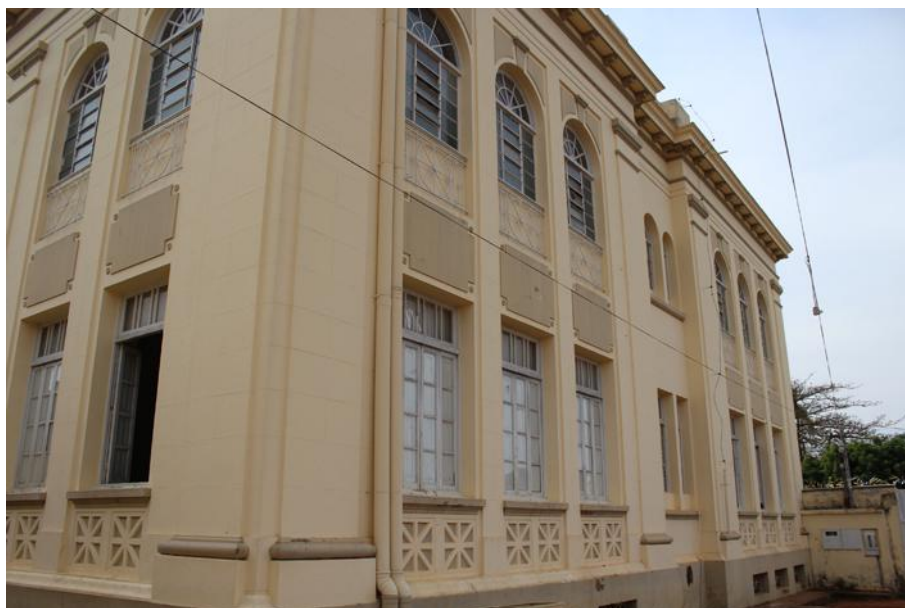
Foto 05 (21/08/2017)

Escola Estadual Francisco Campos. Fachada lateral esquerda em bom estado de conservação.
Autoria: Nívia Raquel de Souza e Silva

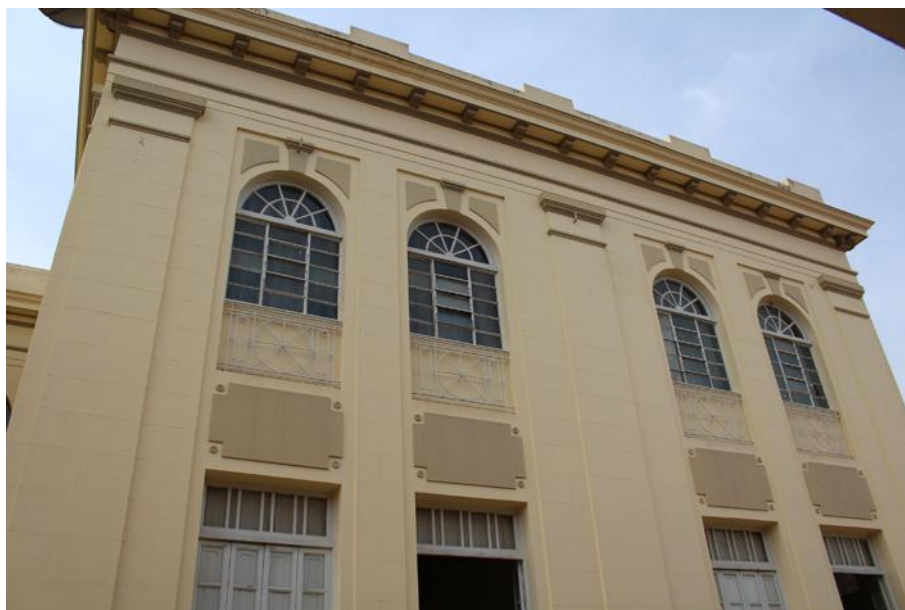
Foto 06 (21/08/2017)

Escola Estadual Francisco Campos. Fachada posterior em bom estado de conservação.
Autoria: Nívia Raquel de Souza e Silva

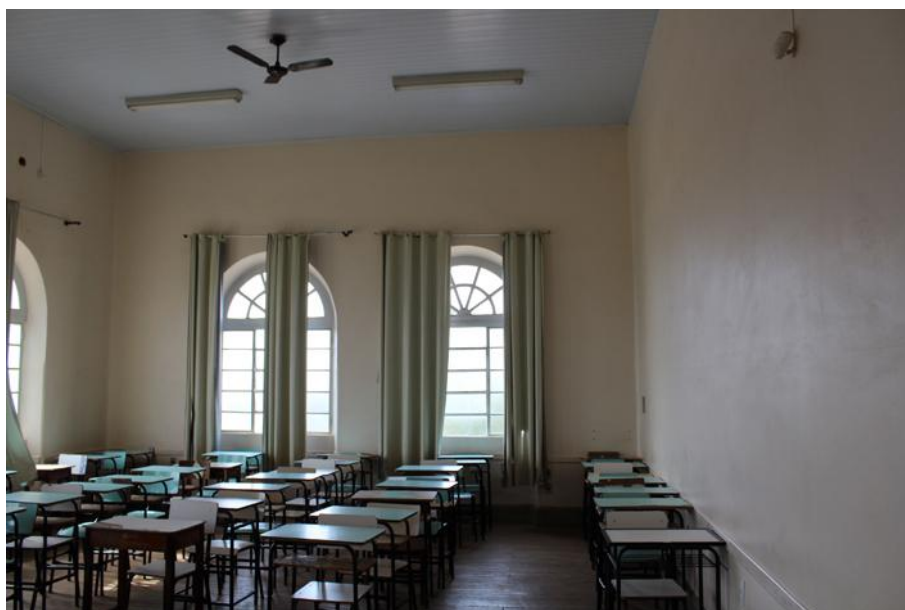
Foto 07 (21/08/2017)

Escola Estadual Francisco Campos. Revestimentos internos em bom estado de conservação geral.
Autoria: Nívia Raquel de Souza e Silva

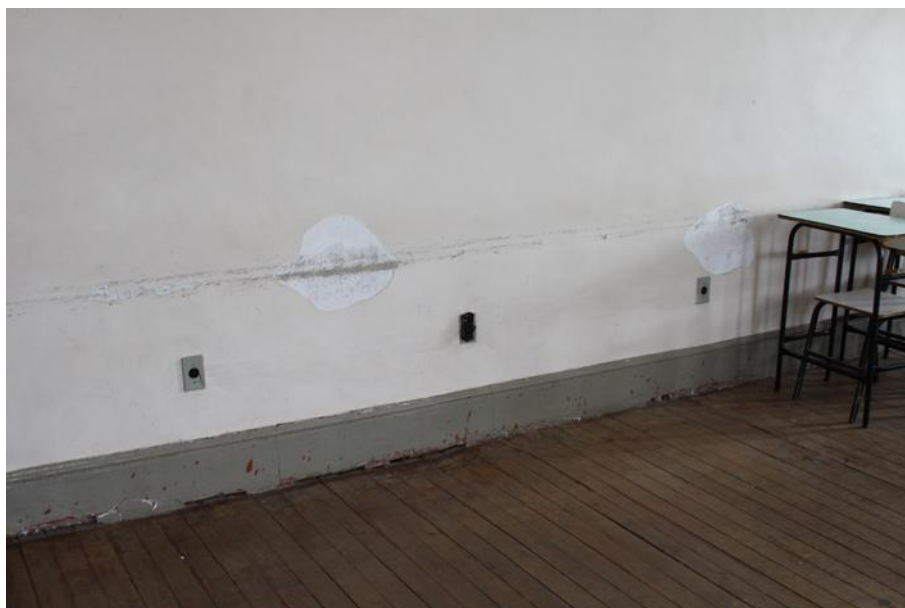
Foto 08 (21/08/2017)

REVESTIMENTOS			
	Estado de conservação		
	Bom (%)	Regular (%)	Ruim, necessitando de intervenção (%)
Reboco	100%	-	-
Pintura (à base de água)	85%	15%	-
Cerâmica	100%	-	-
Elementos artísticos aplicados	70%	25%	5%
Danos verificados			
Rebocos e revestimentos cerâmicos se encontram em bom estado de conservação. Há sujidades aderidas, perdas de camada pictórica e manchas de umidade na pintura das fachadas internas e externas.

Escola Estadual Francisco Campos. Detalhe de revestimento interno apresentando perda.
 Autoria: Nívia Raquel de Souza e Silva

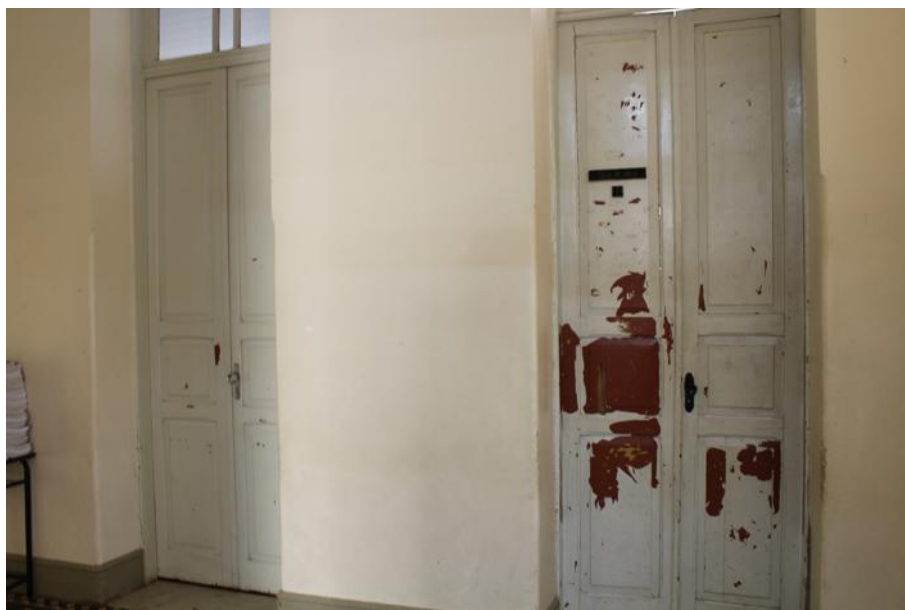
Foto 09 (21/08/2017)

VÃOS E VEDAÇÕES			
	Estado de conservação		
	Bom (%)	Regular (%)	Ruim, necessitando de intervenção (%)
Portas	75%	20%	5%
Janelas	70%	25%	5%
Enquadramentos (madeira, massa)	85%	10%	5%
Ferragens	100%	-	-
Elementos artísticos aplicados	100%	-	-
Danos verificados			
<p>Há perdas de camada pictórica nos revestimentos de portas e janelas, tanto nas vedações como nos enquadramentos. Notam-se partes ressecadas em elementos de madeira das esquadrias, principalmente das janelas. Portas e janelas apresentam perdas de pintura e ressecamentos na madeira. Ferragens e elementos artísticos não apresentaram danos.</p>

Escola Estadual Francisco Campos. Portas internas apresentando perdas na camada pictórica.
Autoria: Nívia Raquel de Souza e Silva

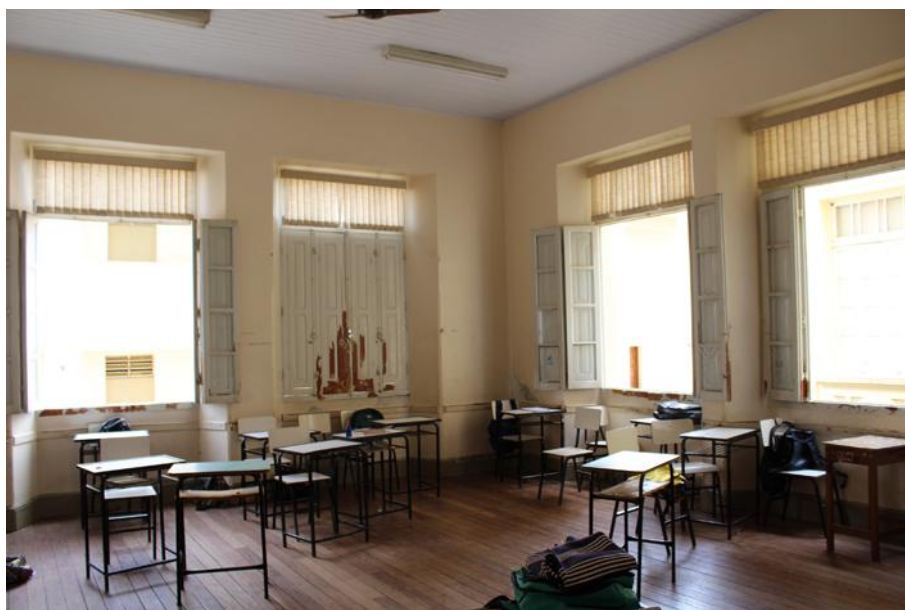
Foto 10 (21/08/2017)

Escola Estadual Francisco Campos. Janelas apresentando perdas na camada pictórica.
Autoria: Nívia Raquel de Souza e Silva

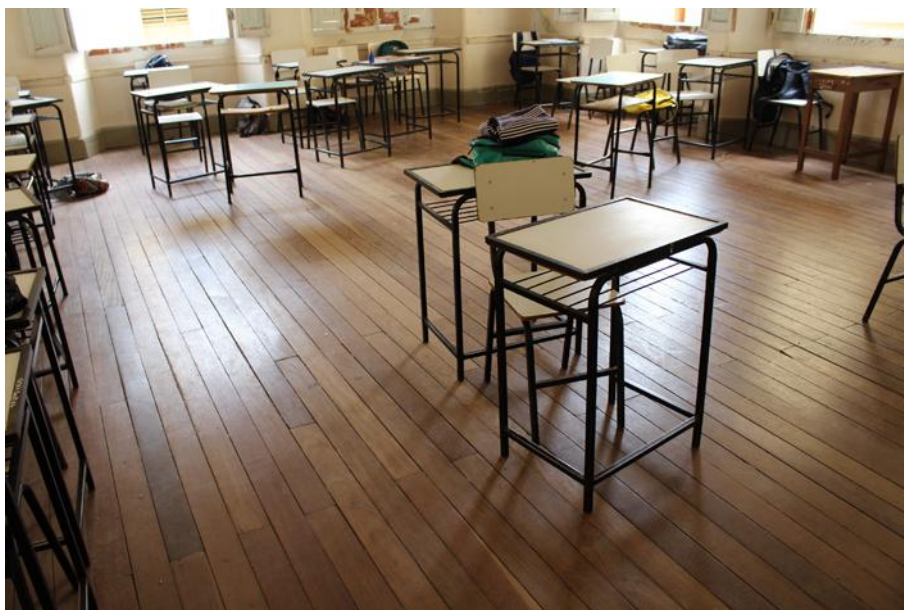
Foto 12 (21/08/2017)

Escola Estadual Francisco Campos. Piso de madeira em bom estado de conservação geral.
Autoria: Nívia Raquel de Souza e Silva

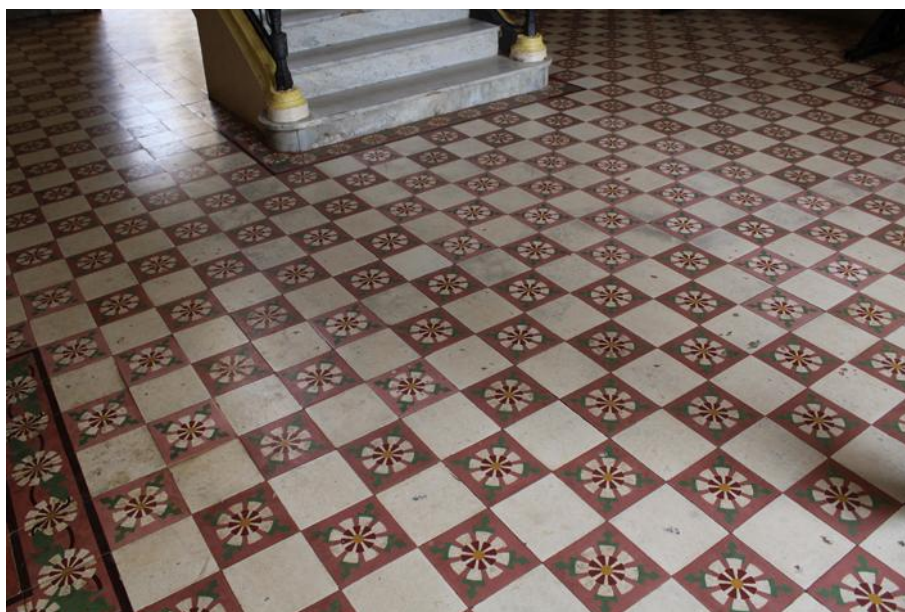
Foto 13 (21/08/2017)

Escola Estadual Francisco Campos. Ladrilho hidráulico em bom estado de conservação geral, embora apresente trechos com desgastes por abrasão.
Autoria: Nívia Raquel de Souza e Silva

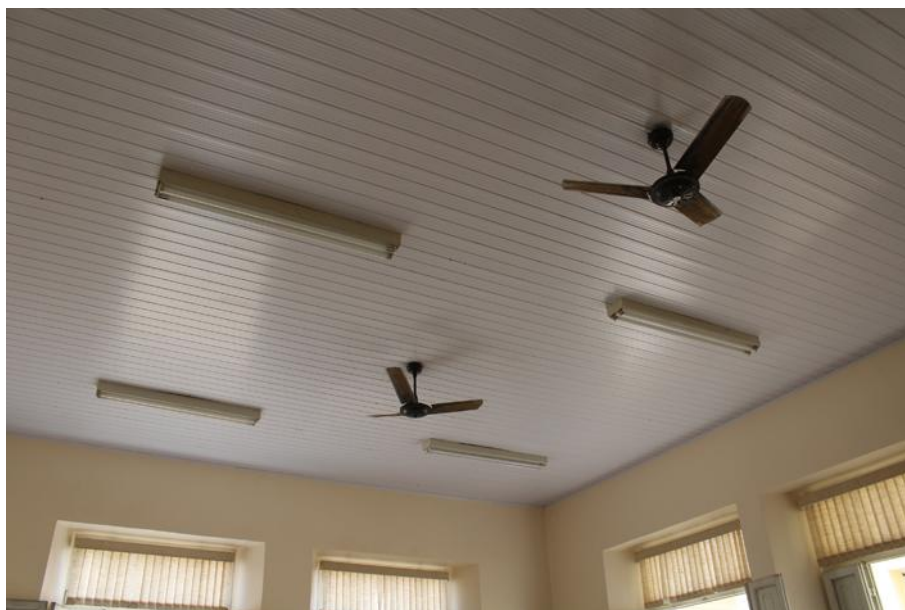
Foto 15 (21/08/2017)

Escola Estadual Francisco Campos. Forros de PVC apresentando bom estado de conservação.
Autoria: Nívia Raquel de Souza e Silva

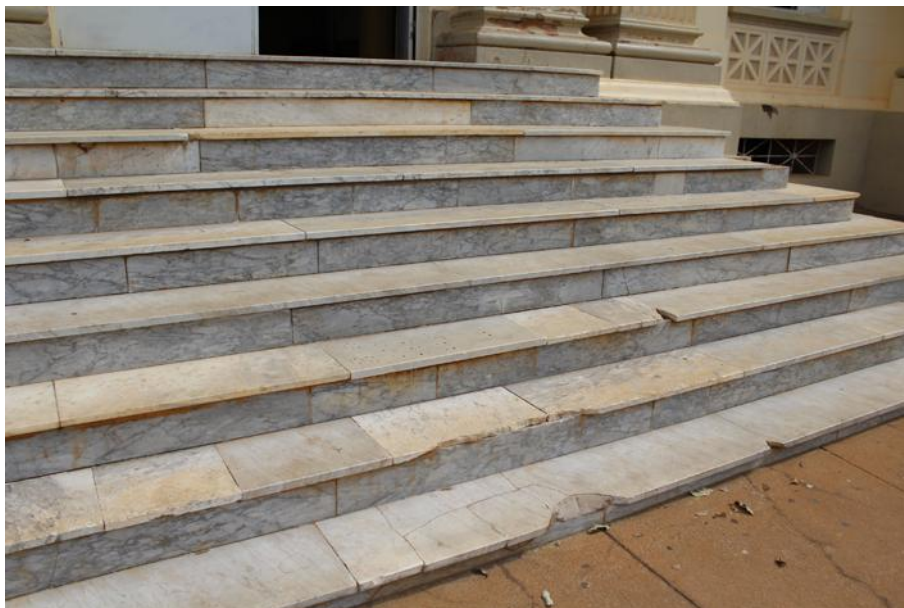
Foto 16 (21/08/2017)

ELEMENTOS INTEGRADOS EXTERNOS			
	Estado de conservação		
	Bom (%)	Regular (%)	Ruim, necessitando de intervenção (%)
Escada de acesso frontal	50%	35%	15%
Escada de acesso ao pátio	60%	30%	10%
Danos verificados			
Escadaria de acesso, em mármore, apresenta várias perdas, além de trincas e manchas.			
Escada de acesso ao pátio, em concreto, apresenta desgaste generalizado da camada pictórica, além de desgastes por abrasão.

Escola Estadual Francisco Campos. Escada de acesso frontal, em mármore, com manchas amareladas e perdas.

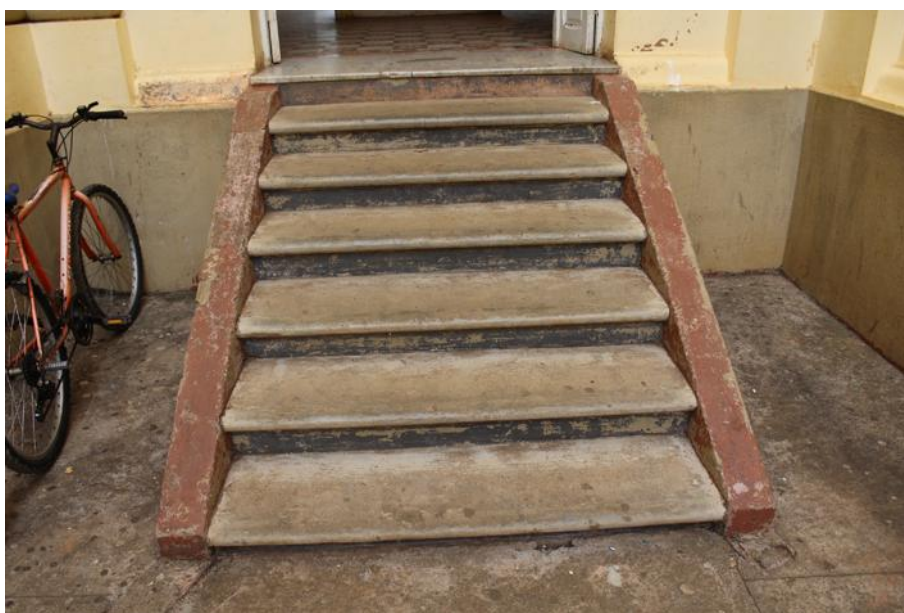
Foto 17 (21/08/2017)

Escola Estadual Francisco Campos. Escada de acesso ao pátio com perdas na camada pictórica e desgastes por abrasão.

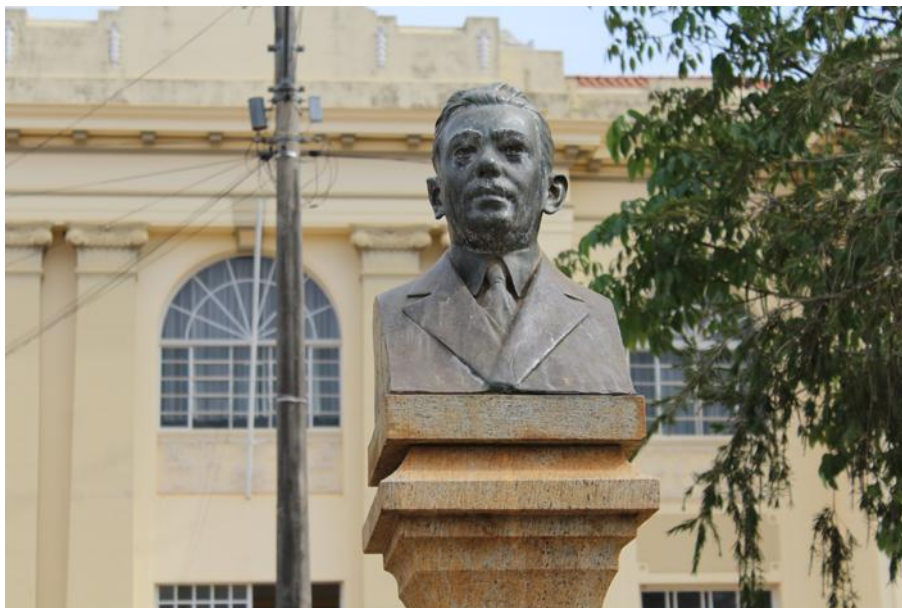
Foto 19 (21/08/2017)

Detalhe do busto em homenagem a Francisco Campos.

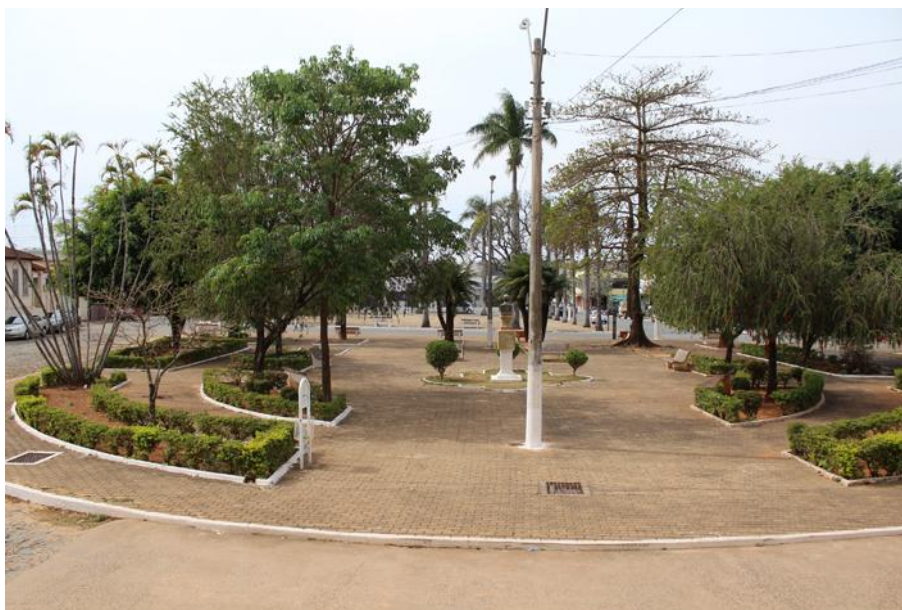
**Foto 20** (21/08/2017)

Vista da Praça Professor Waldemar de Almeida Barbosa em bom estado de conservação geral.

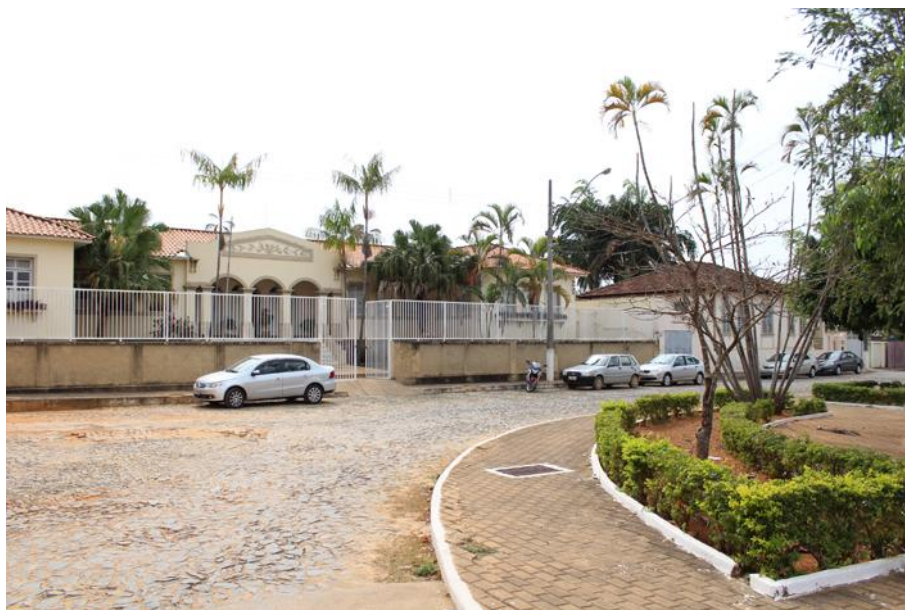
Foto 21 (21/08/2017)

Edificações no entorno da Escola Estadual Francisco Campos apresentando-se em bom estado de conservação geral.

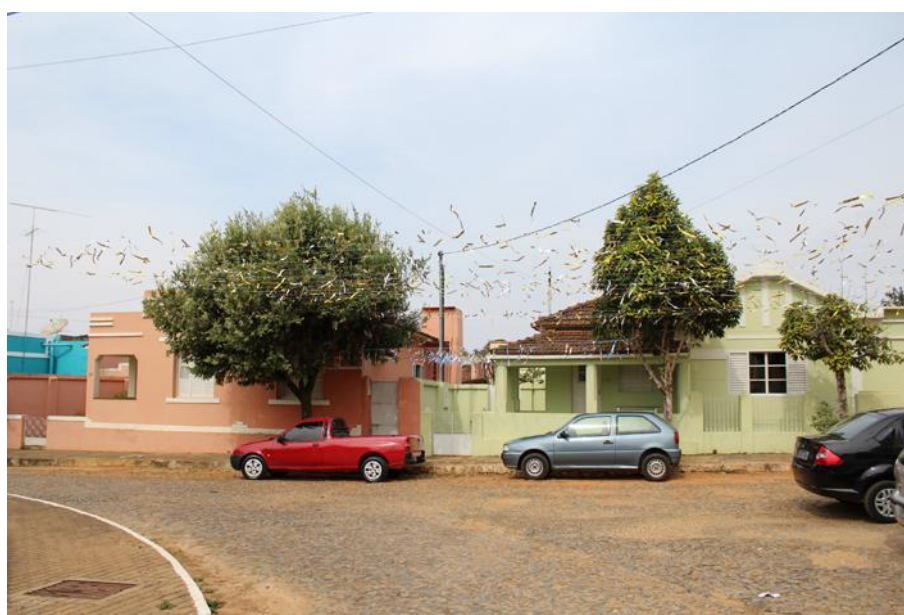
Foto 22 (21/08/2017)

Edificações no entorno da Escola Estadual Francisco Campos apresentando-se em bom estado de conservação geral.

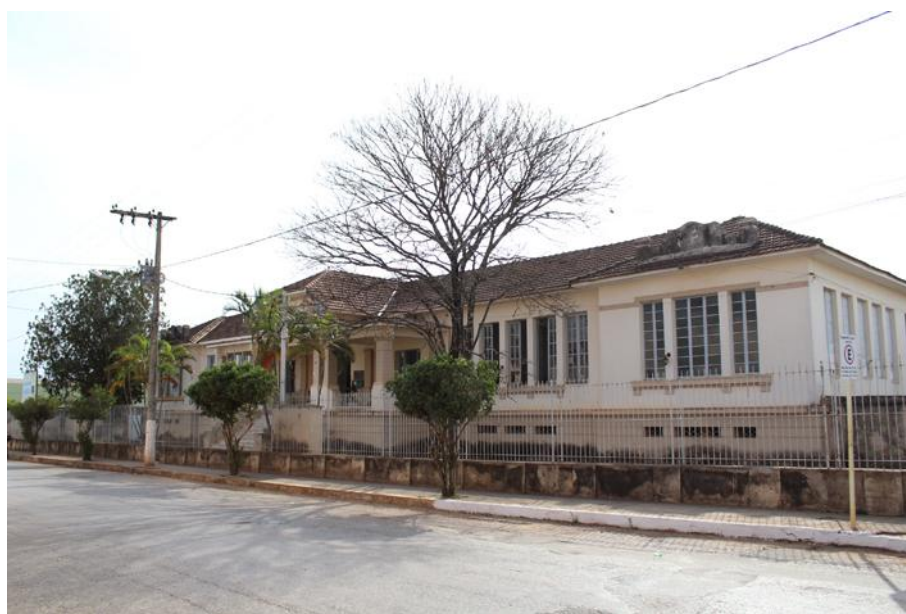
Foto 01 (21/08/2017)

Escola Estadual Dr. Zacarias. Fachada frontal.

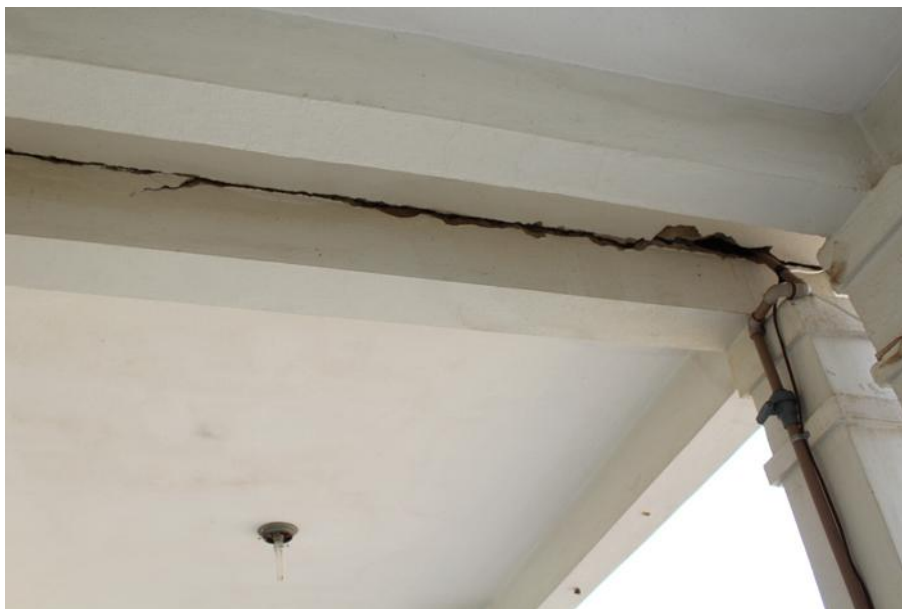
Foto 02 (21/08/2017)

Alvenarias apresentam manchas de umidade concentradas no embasamento, e há grandes manchas de umidade evidenciando infiltrações nas lajes de concreto. Foi observada uma trinca significativa em uma parte da varanda localizada na parte posterior da edificação. Essa trinca se localiza no encontro entre a laje e uma viga, e se estende até uma sala, na parte posterior, entre a laje e a alvenaria.

Escola Estadual Dr. Zacarias. Detalhe da trinca localizada na varanda, na parte posterior da edificação.

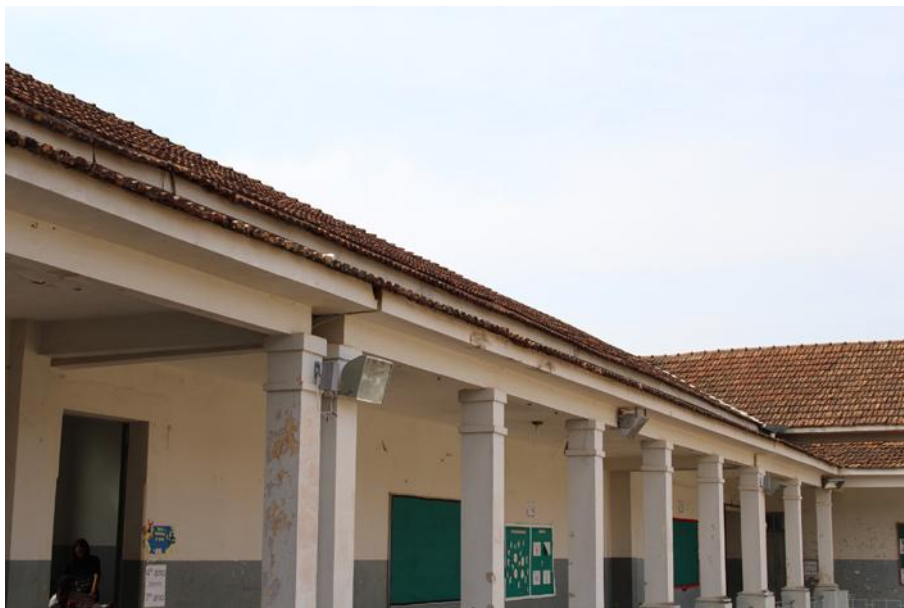
Foto 04 (21/08/2017)

COBERTURA			
	Estado de conservação		
	Bom (%)	Regular (%)	Precário (%)
Estrutura do telhado (madeira)	65%	25%	10%
Telhado (telha francesa)	25%	55%	20%
Calhas / rufos / condutores	50%	40%	10%
Coroamento (platibanda, frontão, cimalha)	65%	30%	5%
Danos verificados			
Persistem as infiltrações na cobertura, devido a telhas corridas ou faltantes, ocasionando danos nas lajes, que apresentam manchas de umidade e perdas de revestimento. Coroamento também apresenta perdas e manchas de umidade.

Escola Estadual Dr. Zacarias. Cobertura da varanda do pátio central apresenta telhas corridas ou faltantes.

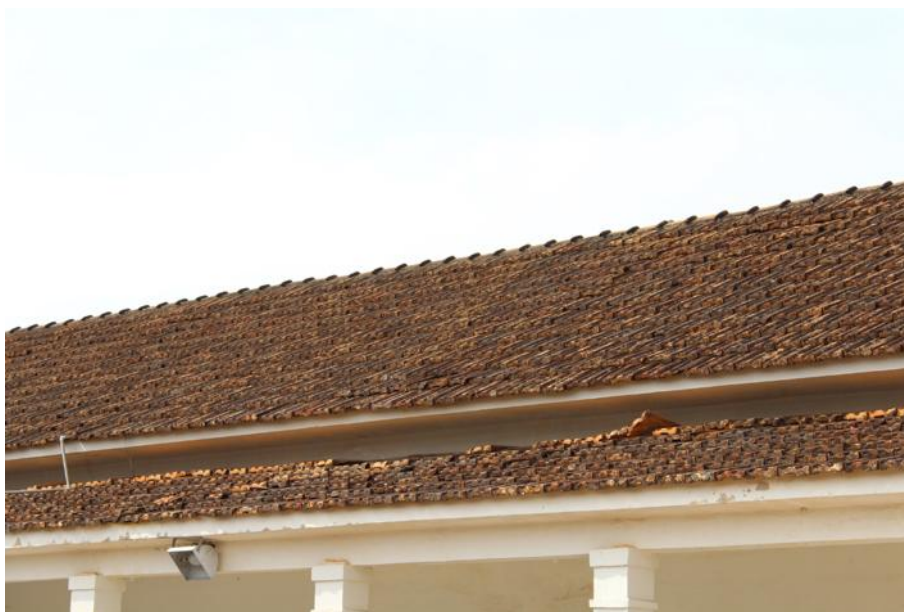
Foto 05 (21/08/2017)

Escola Estadual Dr. Zacarias. Detalhe do manto da cobertura apresentando telhas corridas ou faltantes.

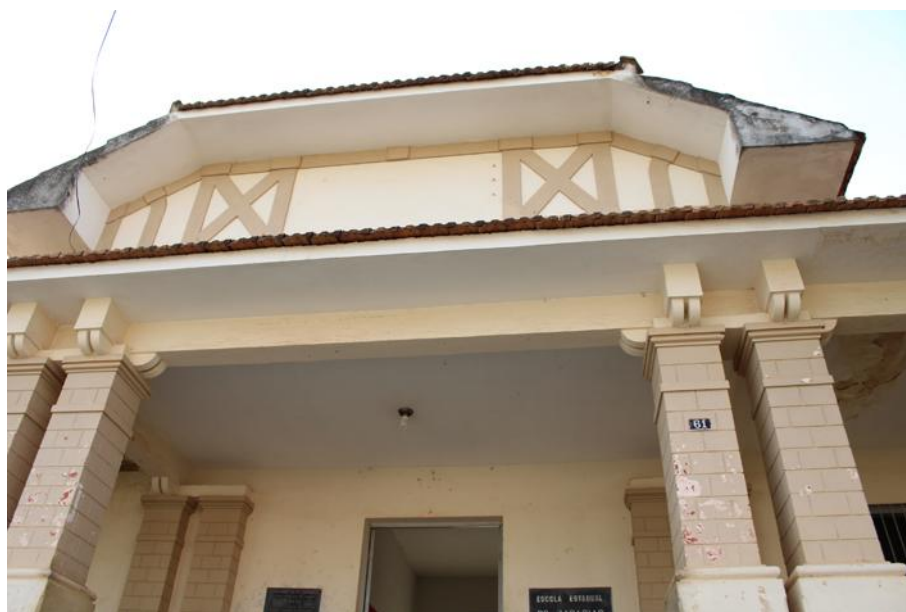
Foto 07 (21/08/2017)

Escola Estadual Dr. Zacarias. Detalhe do frontão com manchas de umidade.
Autoria: Nívia Raquel de Souza e Silva

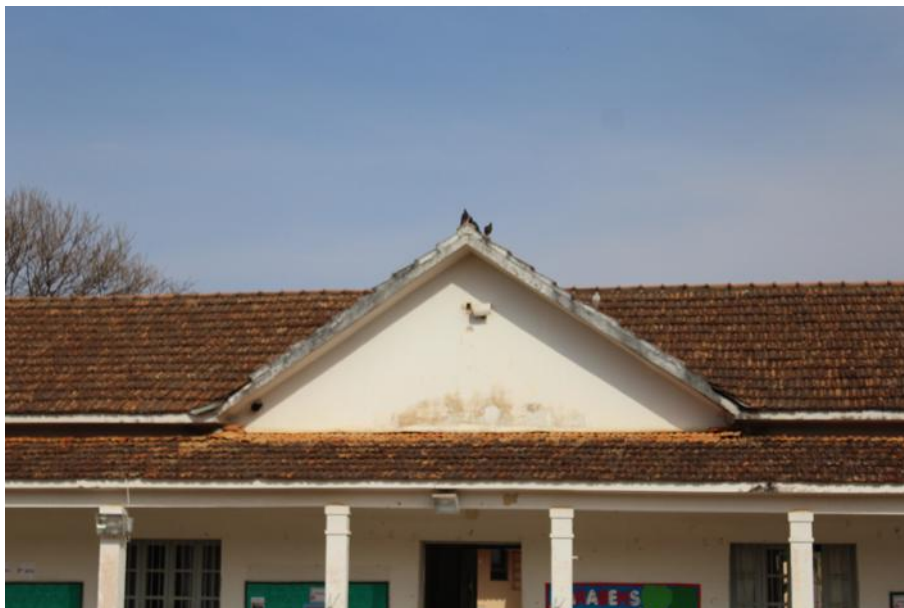
Foto 08 (21/08/2017)

Escola Estadual Dr. Zacarias. Detalhe do frontão no pátio apresentando manchas de umidade.
Autoria: Nívia Raquel de Souza e Silva

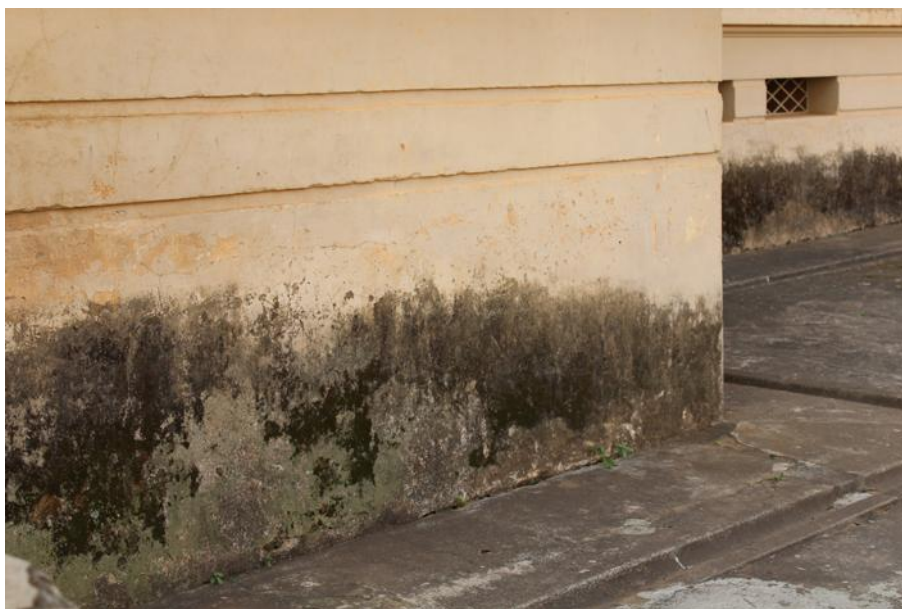
Foto 10 (21/08/2017)

ALVENARIAS			
	Estado de conservação		
	Bom (%)	Regular (%)	Precário (%)
Tijolo	60%	35%	5%
Elementos artísticos aplicados	80%	20%	-
Danos verificados			
Há grandes manchas de umidade nos embasamentos, evidenciadas nas fachadas externas, e manchas de umidade nas alvenarias, devido a infiltrações na cobertura. Elementos artísticos das fachadas externas também apresentam manchas de umidade.

Escola Estadual Dr. Zacarias. Detalhe do embasamento da fachada frontal com grandes manchas de umidade.

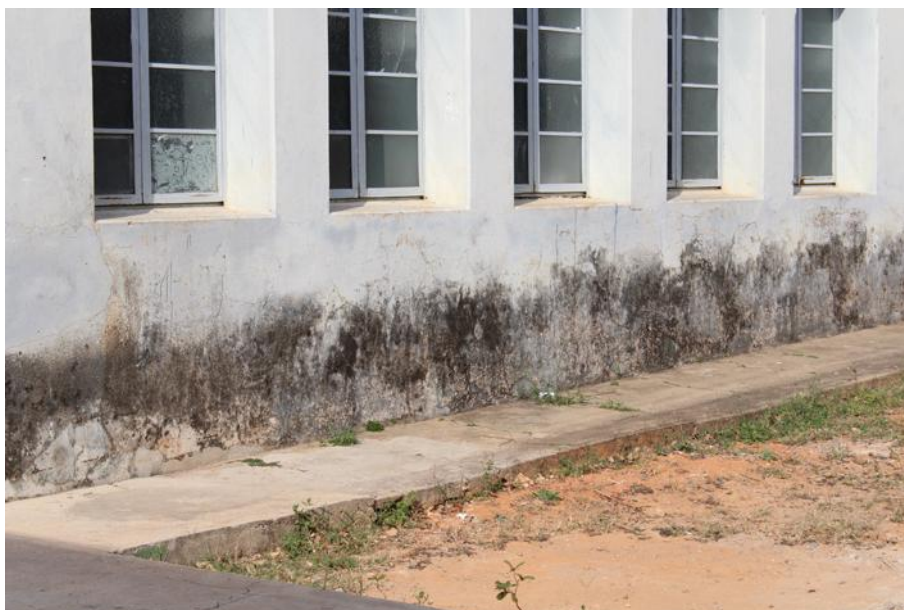
**Foto 11** (21/08/2017)

Escola Estadual Dr. Zacarias. Detalhe do embasamento da fachada lateral esquerda com manchas de umidade.

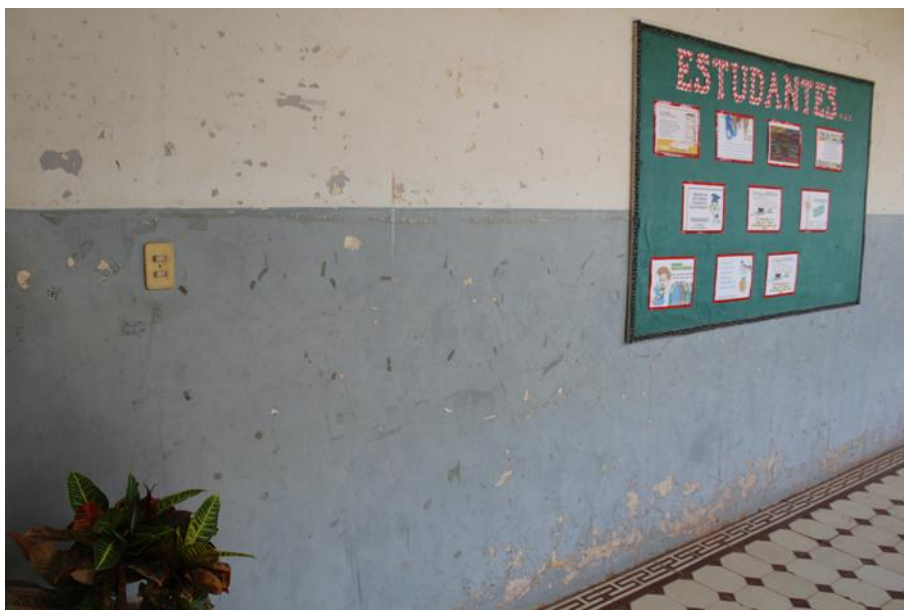
Foto 12 (21/08/2017)

REVESTIMENTOS			
	Estado de conservação		
	Bom (%)	Regular (%)	Precário (%)
Reboco	55%	35%	10%
Pintura (à base de água)	10%	55%	35%
Cerâmica	100%	-	-
Elementos artísticos aplicados	55%	35%	10%
Danos verificados			
<p>Revestimentos internos apresentam sujidades aderidas e perdas pontuais. Fachadas externas apresentam perdas no revestimento, além das manchas de umidade no embasamento. Elementos artísticos aplicados também apresentam manchas escurecidas de umidade. Lajes onde há infiltração apresentam perdas de reboco. Cerâmicas das instalações sanitárias se encontram em bom estado.</p>

Escola Estadual Dr. Zacarias. Alvenarias internas apresentando sujidades aderidas e perdas de revestimento.

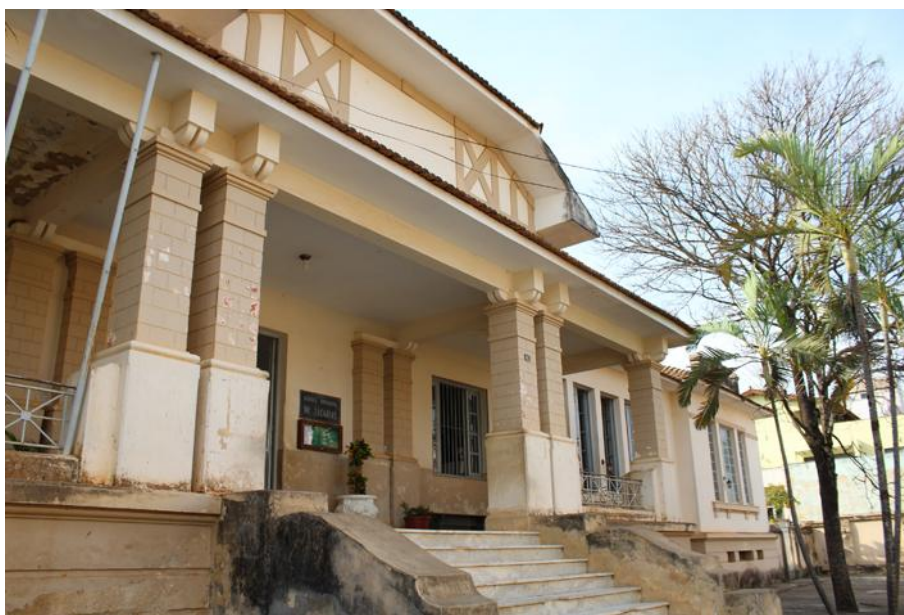
Foto 13 (21/08/2017)

Escola Estadual Dr. Zacarias. Revestimentos externos apresentando perdas e manchas de umidade.

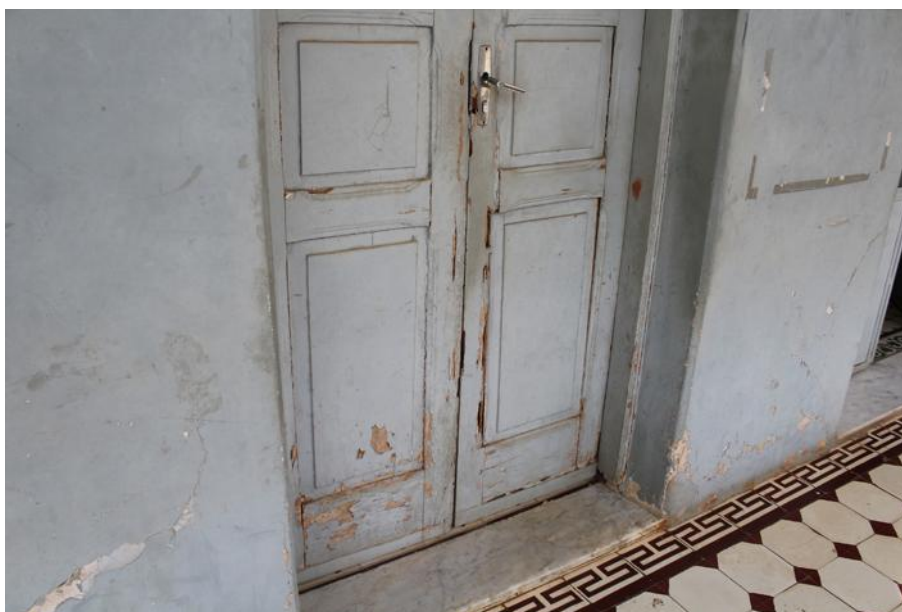
Foto 14 (21/08/2017)

Observam-se perdas de revestimento e partes ressecadas em portas e janelas de madeira. Pontualmente, notam-se perdas devido ao ataque de xilófagos, sobretudo nas portas. Também são observadas ferragens danificadas, em portas internas.

Escola Estadual Dr. Zacarias. Porta apresentando perdas de revestimento e perdas devido ao ataque de xilófagos.

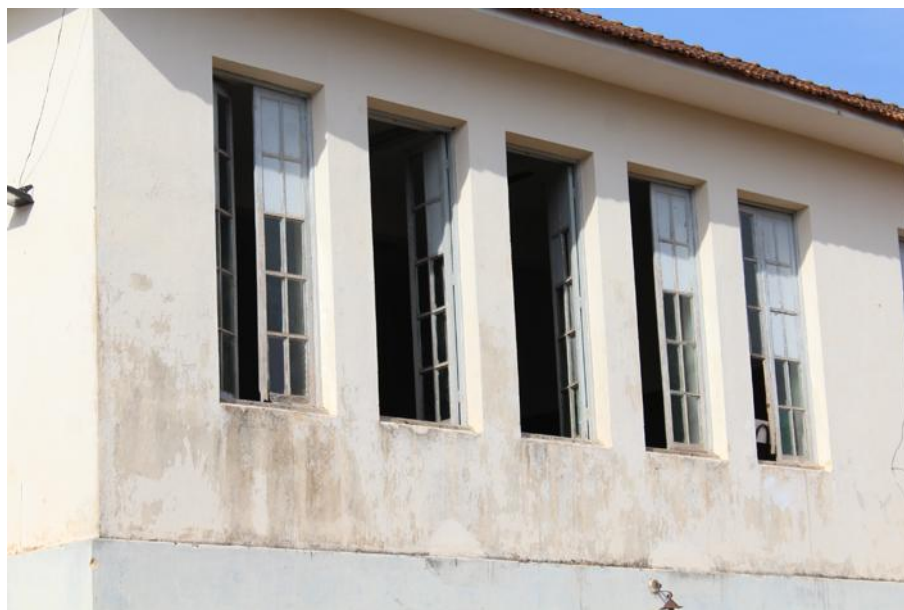
Foto 15 (21/08/2017)

Escola Estadual Dr. Zacarias. Janelas em regular estado de conservação.
 Autoria: Nívia Raquel de Souza e Silva

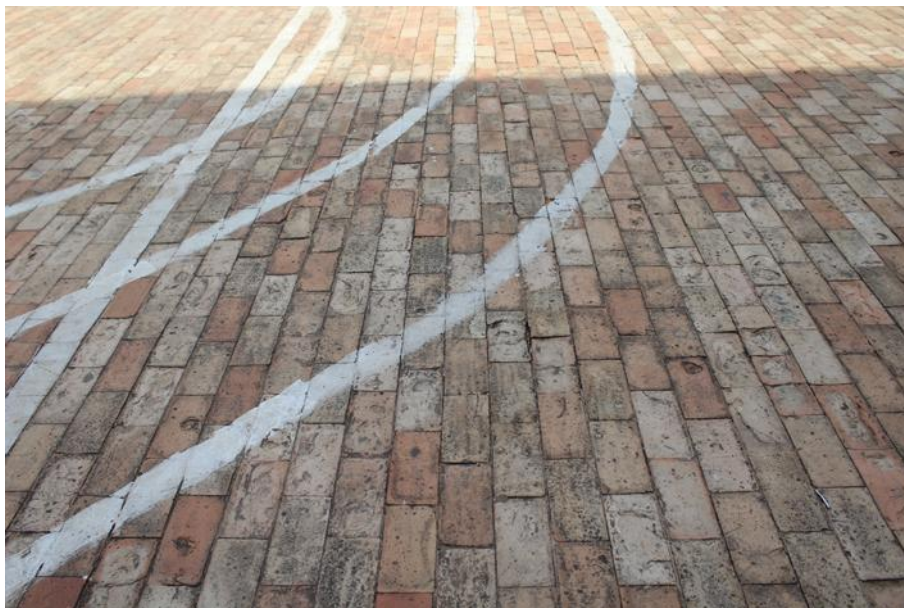
Foto 16 (21/08/2017)

PISOS			
	Estado de conservação		
	Bom (%)	Regular (%)	Precário (%)
Pedra ardósia	100%	-	-
Ladrilho hidráulico	60%	40%	-
Cimentado	65%	35%	-
Cerâmica	100%	-	-
Tijoleira	40%	45%	15%
Mármore	40%	35%	25%
Danos verificados			
<p>Pedra ardósia e cerâmica apresentam-se em bom estado de conservação. Ladrilhos hidráulicos apresentam desgastes por abrasão e reconstituições pontuais em cimento. Cimentado externo apresenta trincas. Tijoleiras do pátio apresentam desgastes por abrasão e manchas de umidade. Escadaria em mármore apresenta perdas, manchas amareladas, trincas e furos.</p>

Escola Estadual Dr. Zacarias. Tijoleiras do pátio apresentando desgastes por abrasão e manchas de umidade.

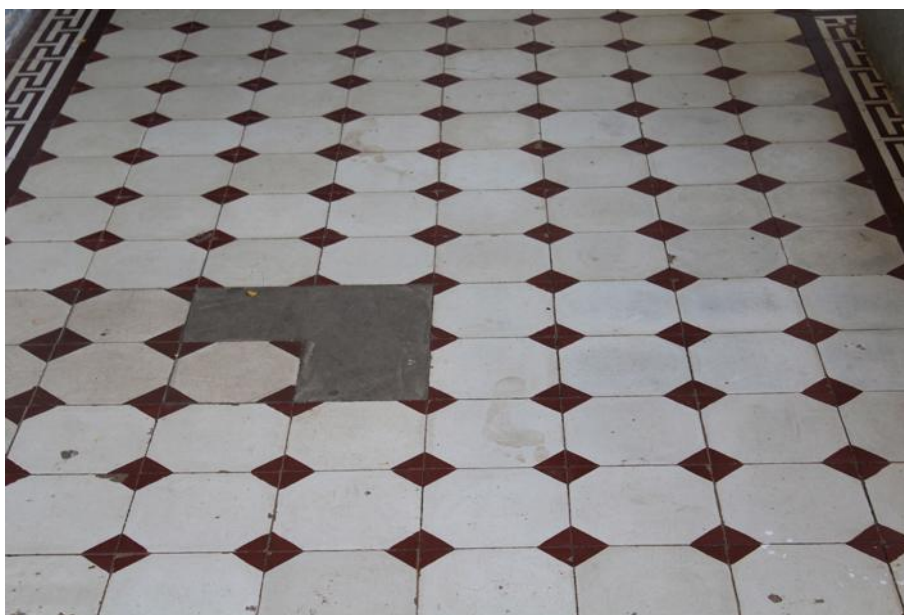
Foto 17 (21/08/2017)

Escola Estadual Dr. Zacarias. Ladrilhos hidráulicos apresentando recomposição com cimento.

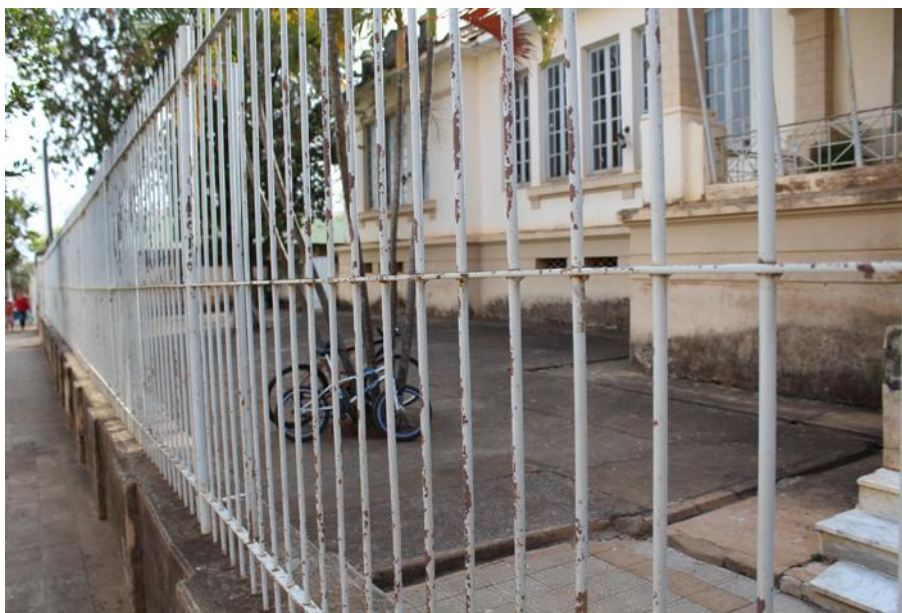
Foto 19 (21/08/2017)

ELEMENTOS INTEGRADOS EXTERNOS			
	Estado de conservação		
	Bom (%)	Regular (%)	Precário (%)
Gradis metálicos	50%	35%	15%
Guarda corpos metálicos	55%	30%	15%
Escada de acesso	70%	20%	10%
Danos verificados			
Gradis metálicos e guarda corpos apresentam perdas da pintura e oxidação. Escada de acesso em mármore apresenta manchas amareladas e perdas de partes.

Escola Estadual Dr. Zacarias. Gradil externo apresentando perdas de revestimento.
Autoria: Nívia Raquel de Souza e Silva

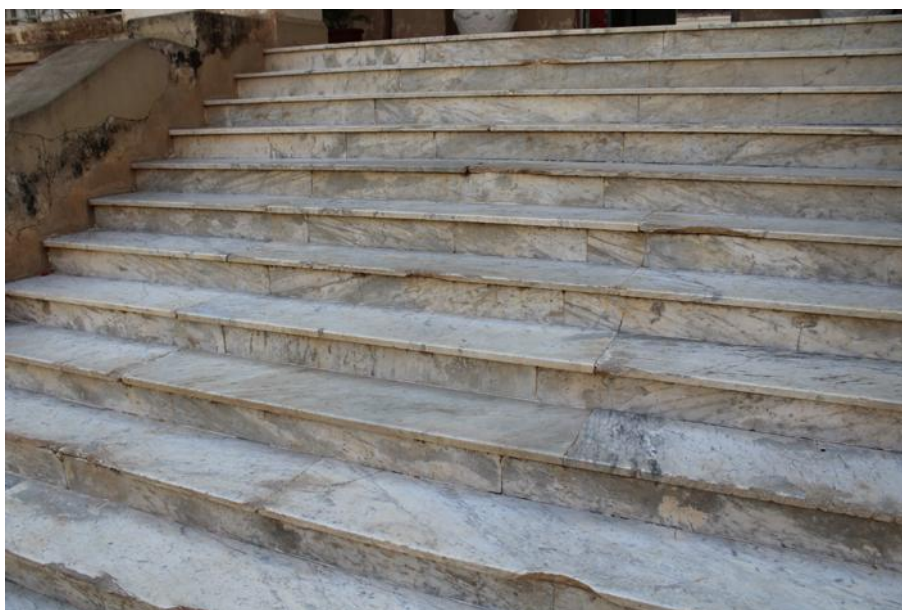
Foto 20 (21/08/2017)

Escola Estadual Dr. Zacarias. Escadaria de acesso em mármore apresentando perdas e manchas.
Autoria: Nívia Raquel de Souza e Silva

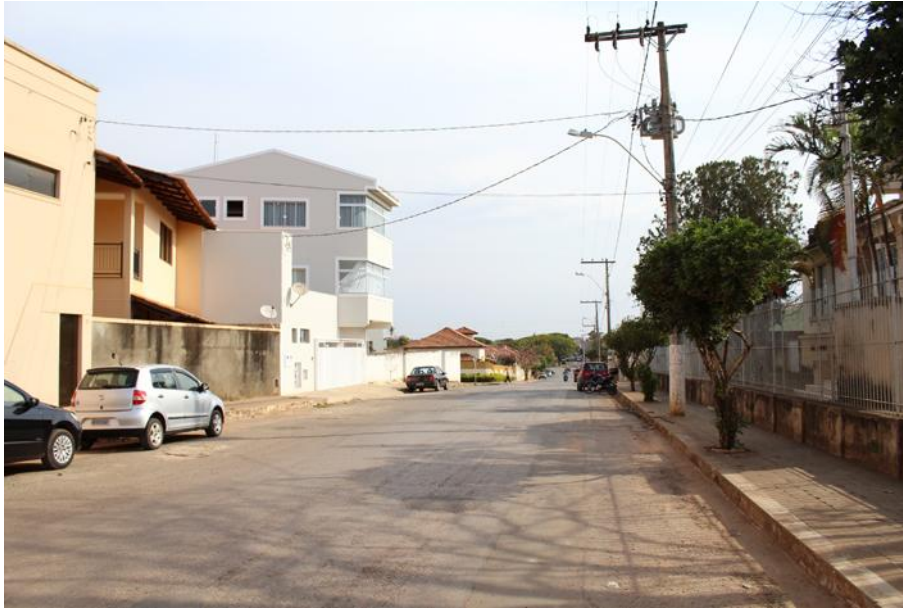
Foto 22 (21/08/2017)

Edificações no entorno da Escola Estadual Dr. Zacarias preservam as mesmas características do ano anterior.
