**Laudos Técnicos de Estado de
Conservação dos Bens Materiais Protegidos, na
esfera Municipal
Deliberação Normativa Vigente 01/2016 e 03/2017 -
Consolidada
Dores do Indaiá / MG**

DORES DO INDAIÁ

Conjunto A – Laudos Técnicos do Estado de Conservação dos Bens Materiais
Protegidos na Esfera Municipal

Exercício 2019

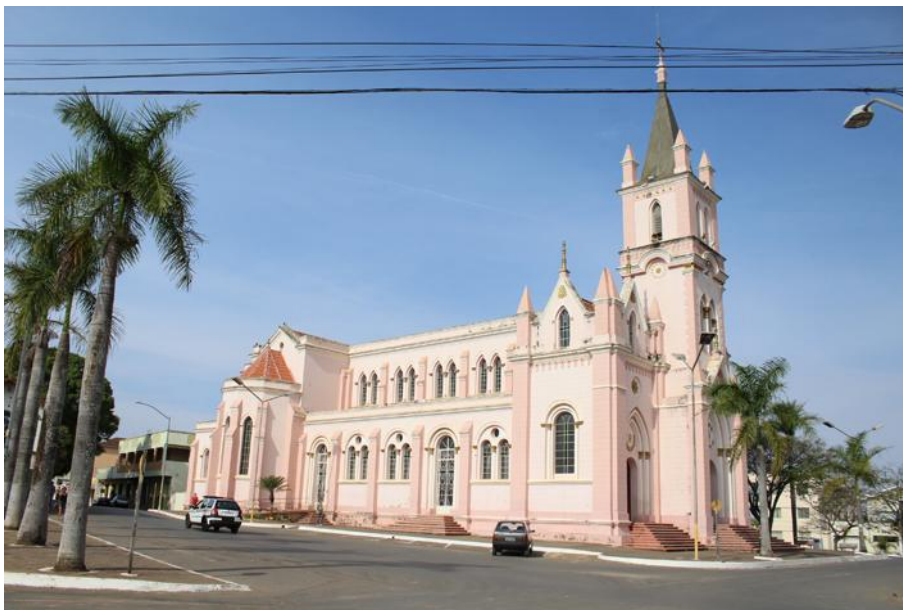
Foto 23 (21/08/2017)

Igreja de Nossa Senhora das Dolores, no entorno do bem cultural, em bom estado de conservação.

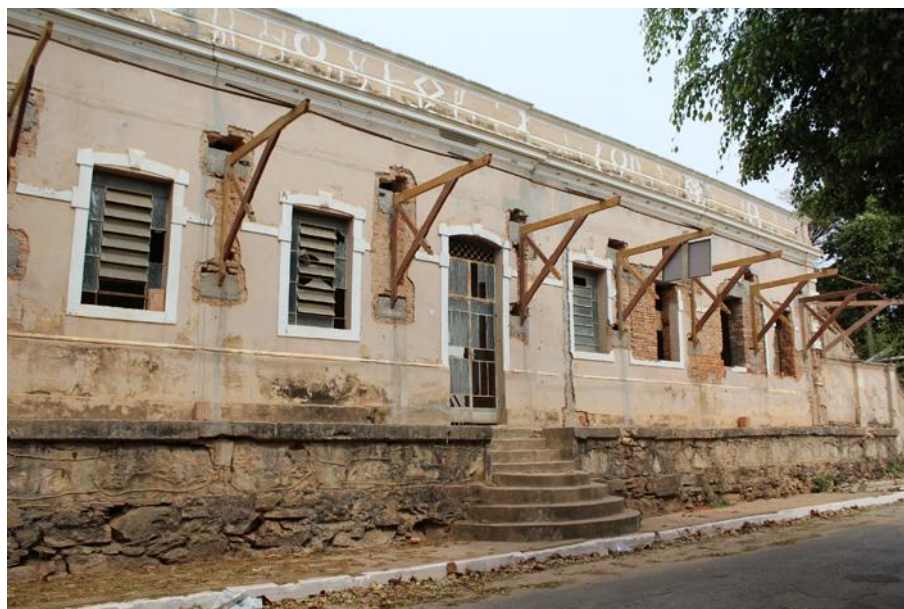
Foto 01 (21/08/2017)

Estação Ferroviária de Dolores do Indaiá. Vista da fachada frontal. Cobertura da plataforma está sendo restaurada.

A edificação encontra-se em obra de restauração, tendo recebido consolidação estrutural no ano anterior. Foram executados reforços nas fundações e reparos nas trincas das alvenarias, que estão em fase de finalização.

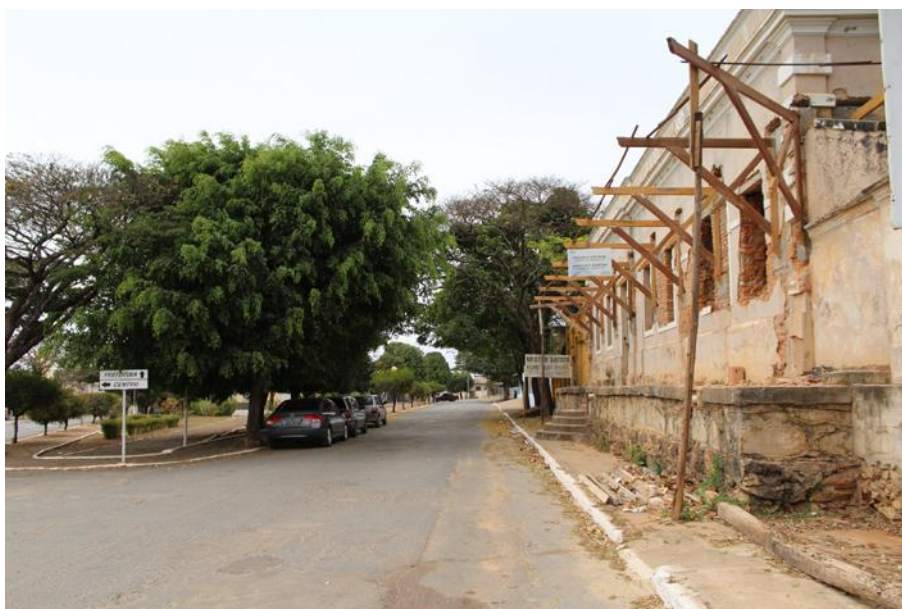
Foto 02 (21/08/2017)

Estação Ferroviária de Dores do Indaiá. Vista da fachada frontal com cobertura da plataforma sendo restaurada.

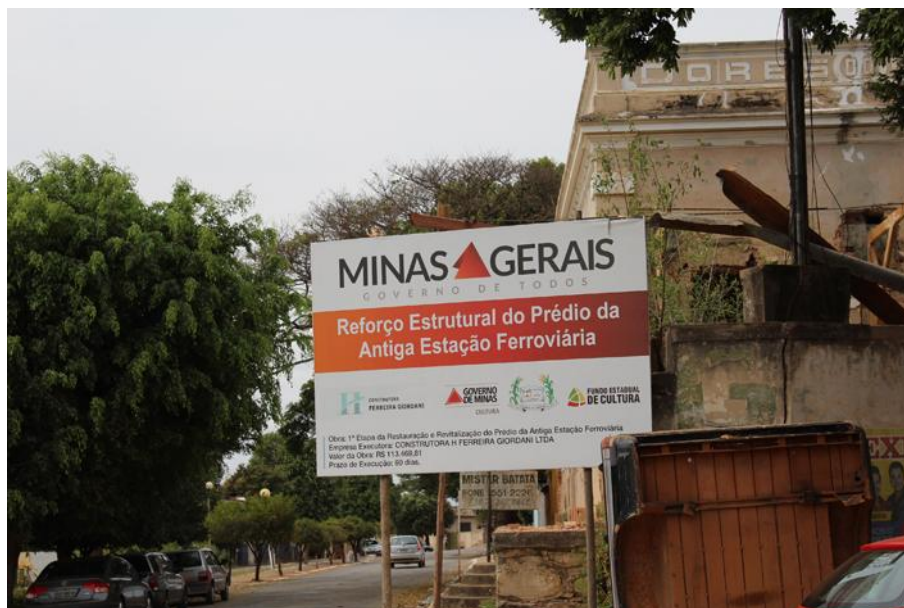
Foto 03 (21/08/2017)

Estação Ferroviária de Dolores do Indaiá. Placa de obra de Reforço Estrutural do Prédio da Antiga Estação Ferroviária.

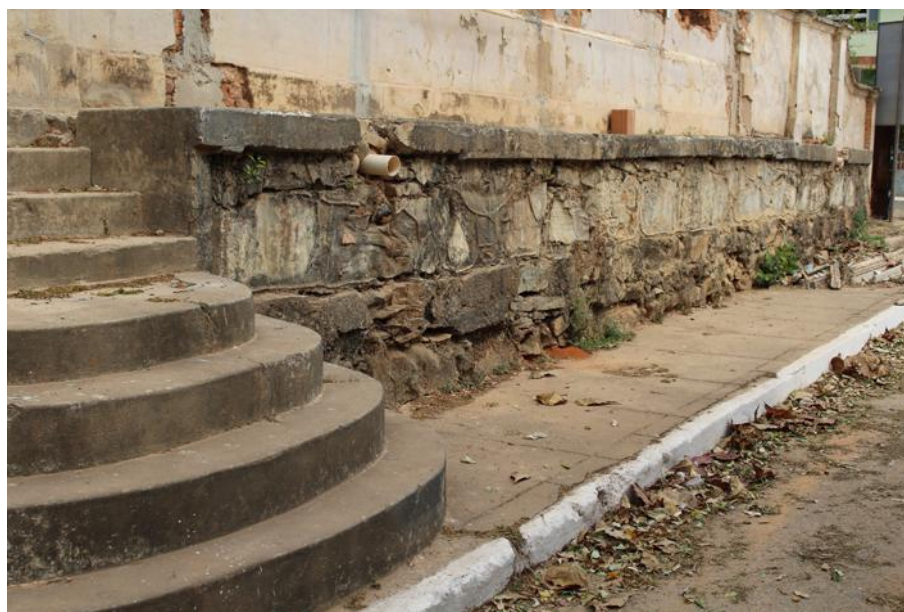
Foto 04 (21/08/2017)

Estação Ferroviária de Dolores do Indaiá. Detalhe do embasamento da plataforma frontal.

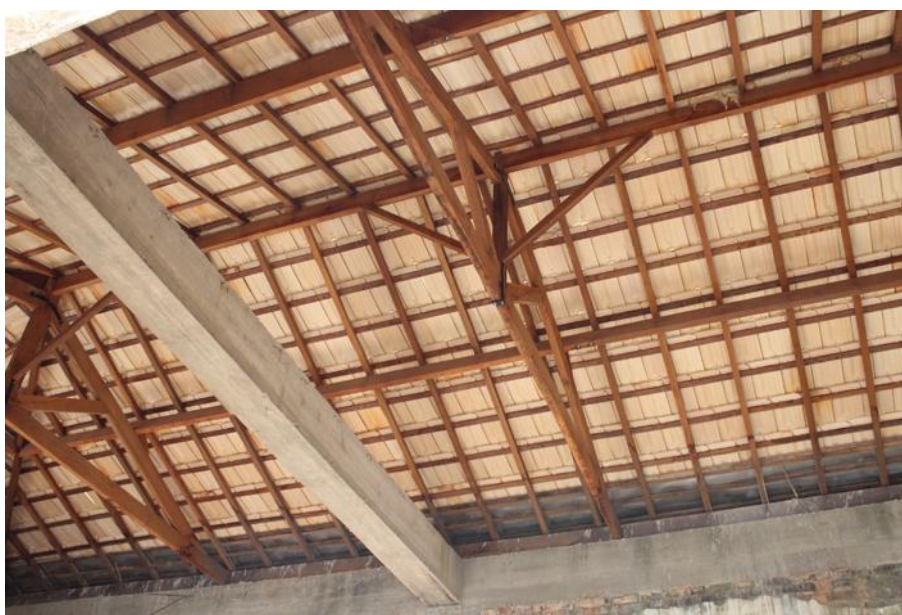
Foto 05 (21/08/2017)

Cobertura encontra-se em obra de restauração, tendo sido recuperado grande parte do madeiramento e o manto. Estão sendo recuperadas as coberturas das plataformas, e o coroamento. Ainda não foram instalados calhas e condutores.

Estação Ferroviária de Dores do Indaiá. Estrutura de madeira e manto da cobertura restaurados. Observa-se também uma viga transversal de reforço estrutural.

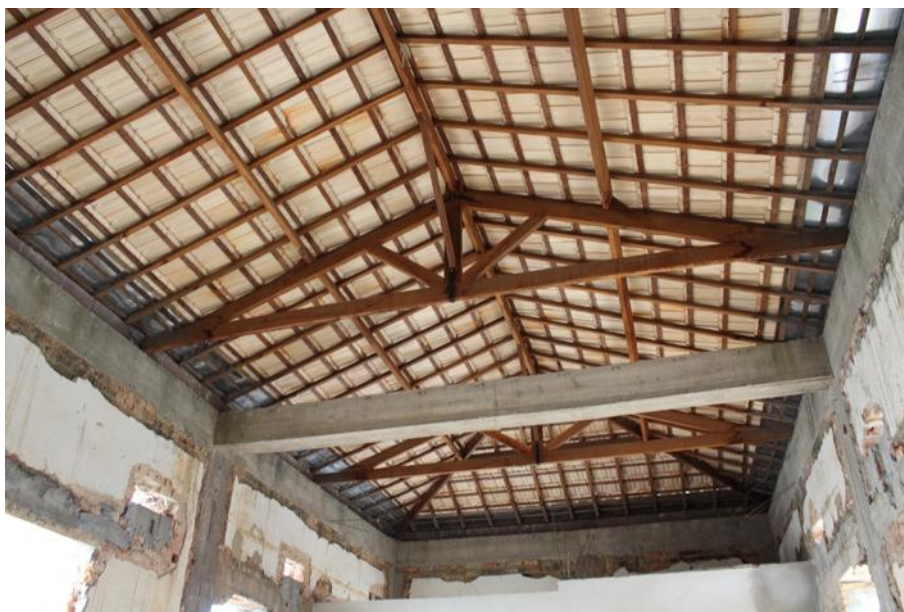
Foto 06 (21/08/2017)

Estação Ferroviária de Dores do Indaiá. Estrutura de madeira e manto da cobertura restaurados. Observam-se também vigas e pilares de reforço estrutural.

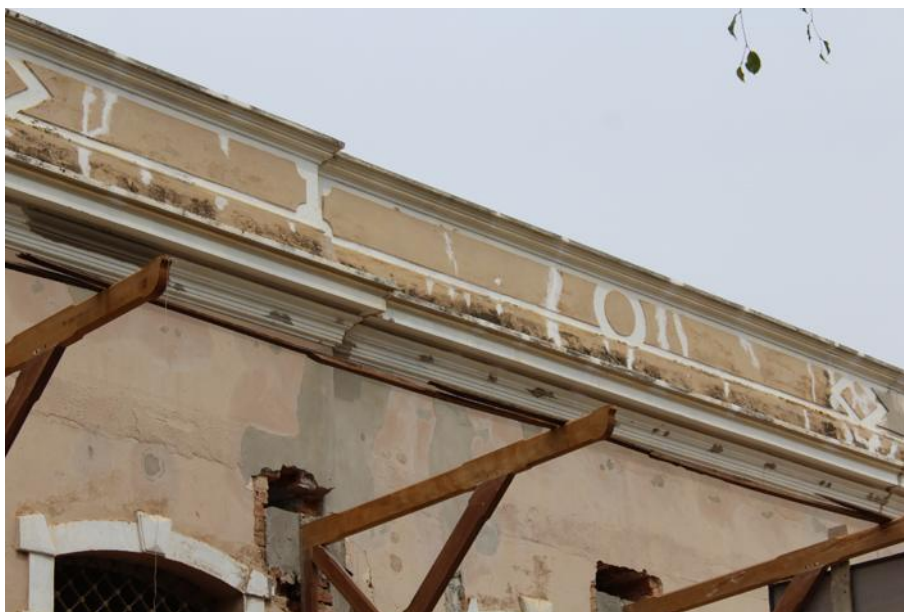
Foto 07 (21/08/2017)

Estação Ferroviária de Dores do Indaiá. Detalhe do coroamento e cobertura da plataforma em restauração.

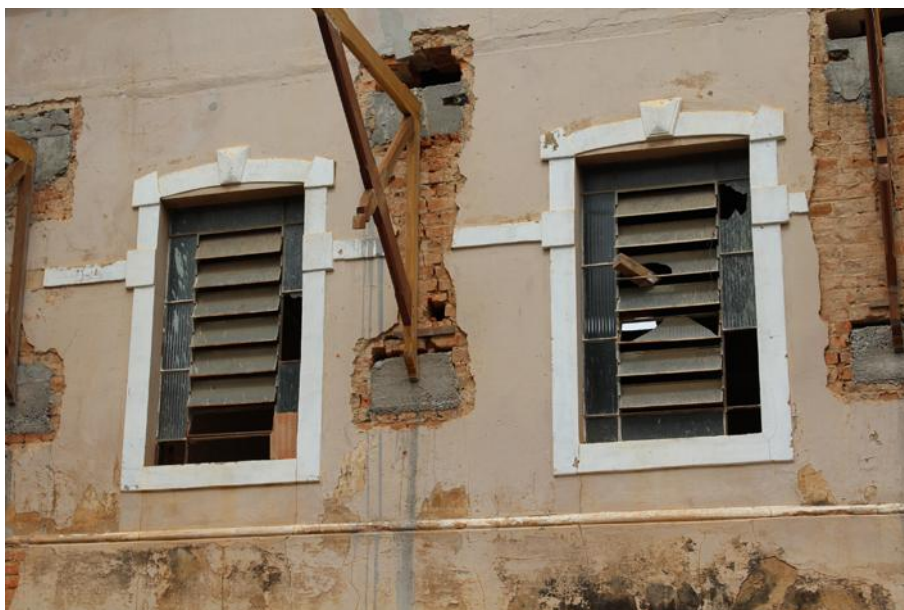
Foto 11 (21/08/2017)

Estação Ferroviária de Dores do Indaiá. Detalhe das esquadrias apresentando perdas de vidros e oxidação das peças metálicas.

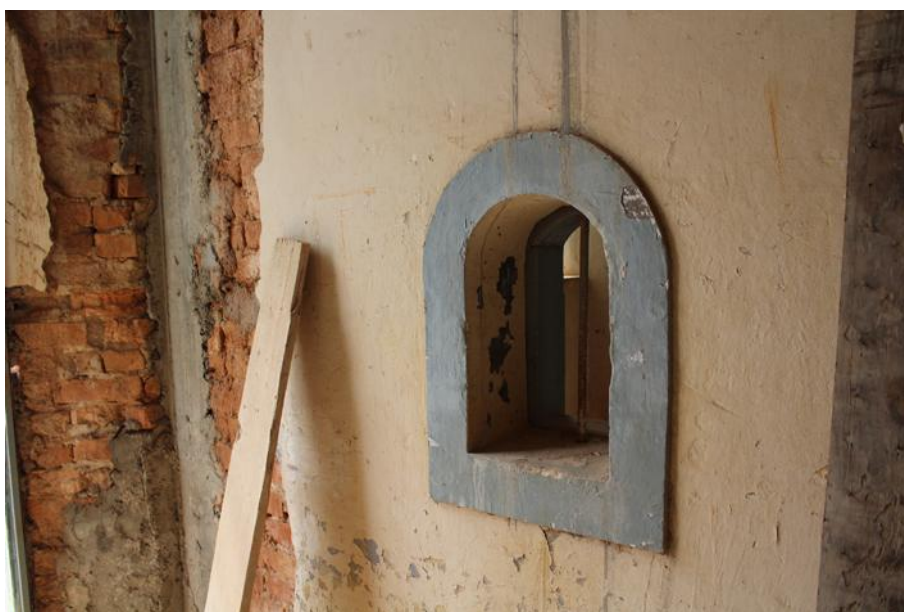
Foto 12 (21/08/2017)

Estação Ferroviária de Dores do Indaiá. Detalhe de vão no interior da edificação, a ser preservado durante a restauração.

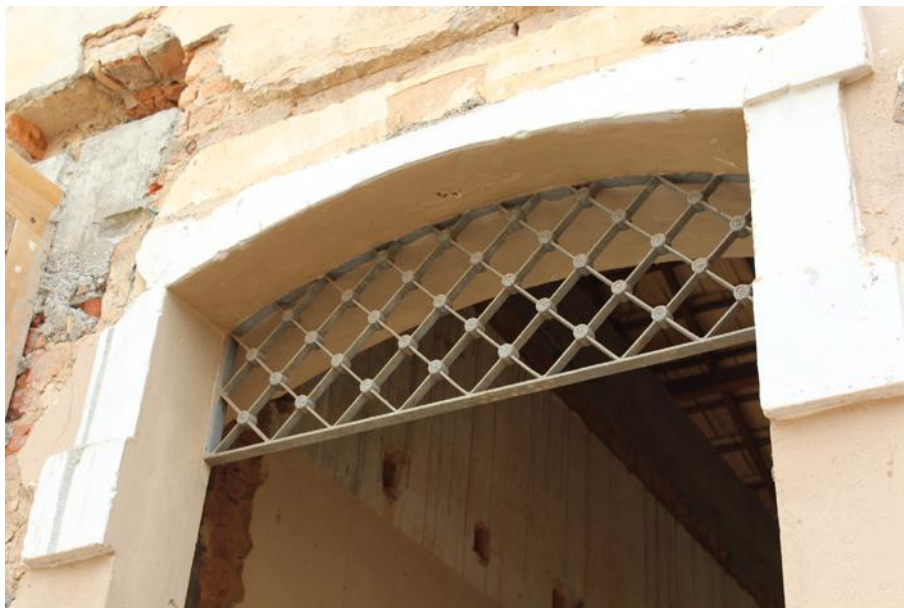
Foto 13 (21/08/2017)

Estação Ferroviária de Dores do Indaiá. Detalhe de bandeira em ferro fundido, em bom estado de conservação.

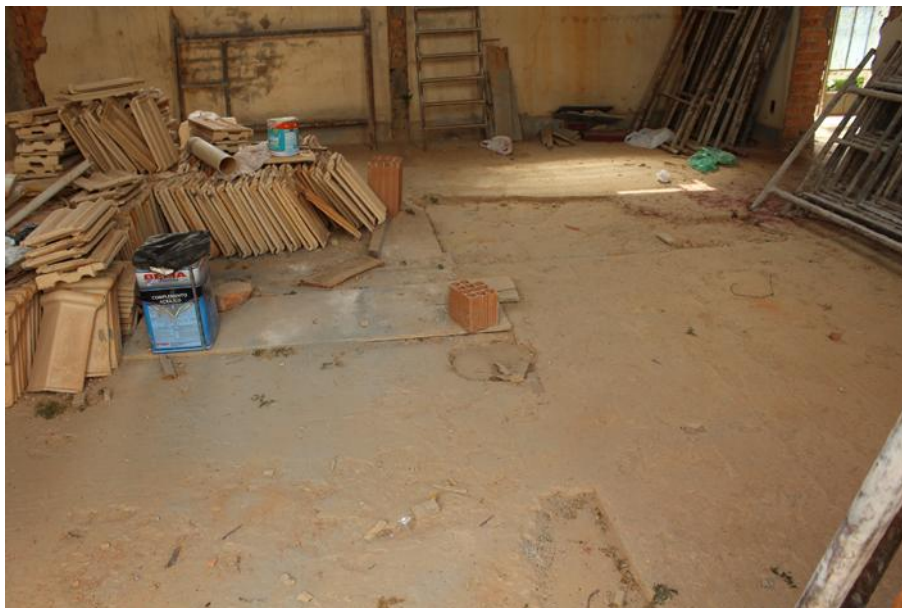
Foto 14 (21/08/2017)

PISOS			
	Estado de conservação		
	Bom (%)	Regular (%)	Ruim, necessitando de intervenção (%)
Cimentado	-	-	-
Cerâmica	-	-	-
Danos verificados			
Revestimentos dos pisos foram removidos para posterior recomposição.

Estação Ferroviária de Dolores do Indaiá. Contrapiso aparente.

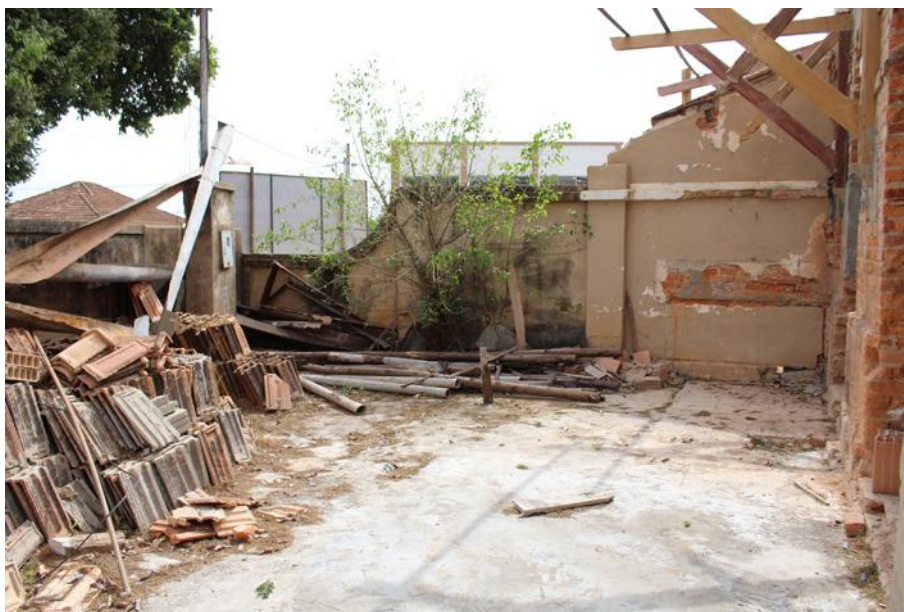
Foto 15 (21/08/2017)

Observam-se manchas de umidade nos muros. Jardins e quintal aguardam etapa posterior de restauração para seu agenciamento.

Estação Ferroviária de Dolores do Indaiá. Jardins e quintal aguardam etapa posterior de restauração para seu agenciamento.

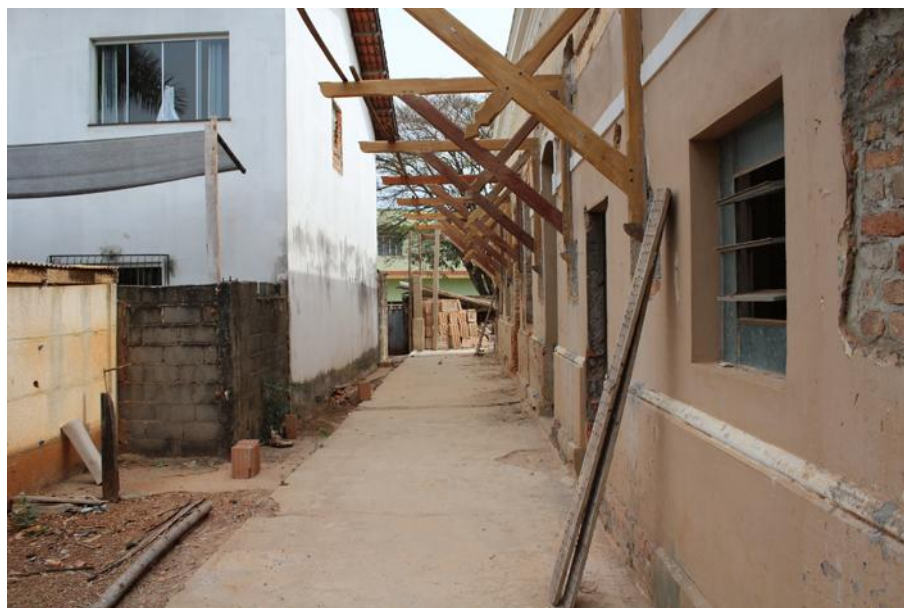
Foto 16 (21/08/2017)

Estação Ferroviária de Dolores do Indaiá. Vista da parte posterior da edificação. Área externa aguarda etapa posterior de restauração para seu agenciamento.

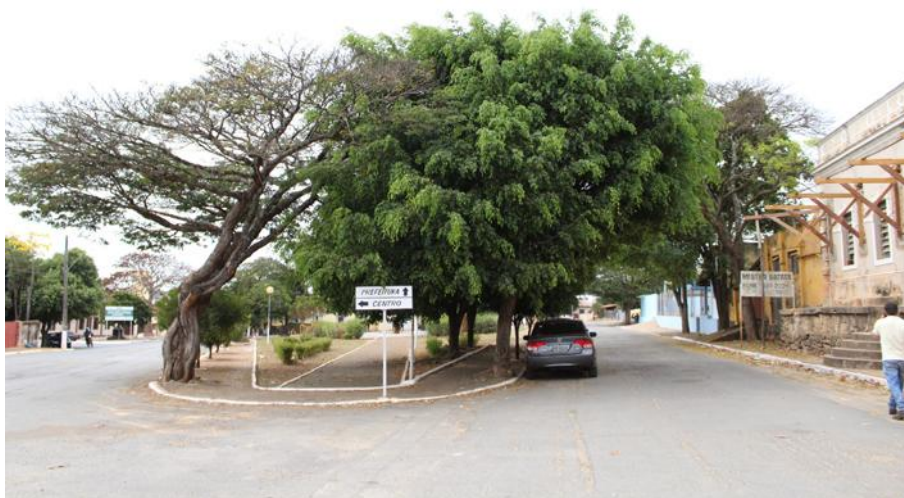
Foto 17 (21/08/2017)

Estação Ferroviária de Dolores do Indaiá. Praça Professor Joaquim Jorge de Carvalho, em bom estado de conservação.

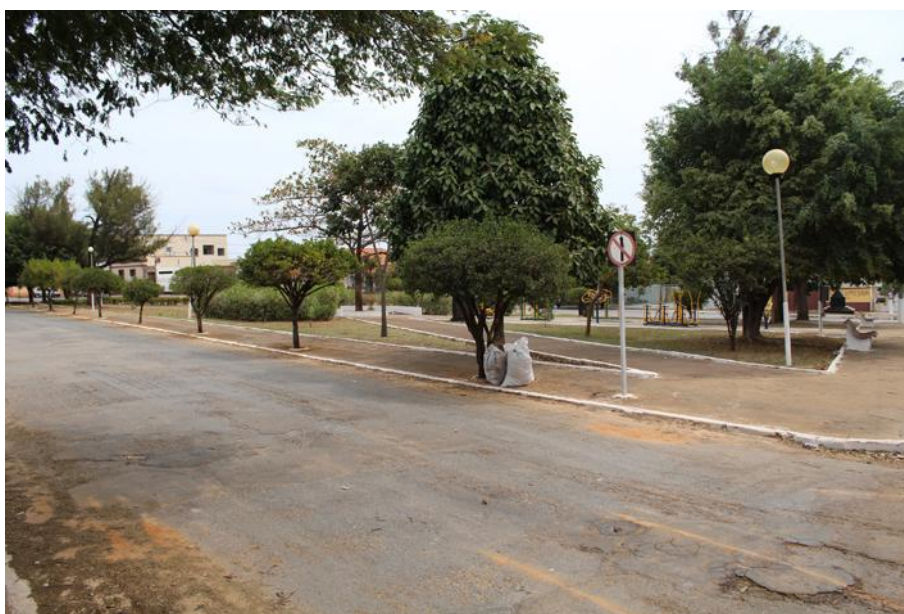
Foto 18 (21/08/2017)

Entorno da Estação Ferroviária de Dolores do Indaiá. Praça Professor Joaquim Jorge de Carvalho, em bom estado de conservação.

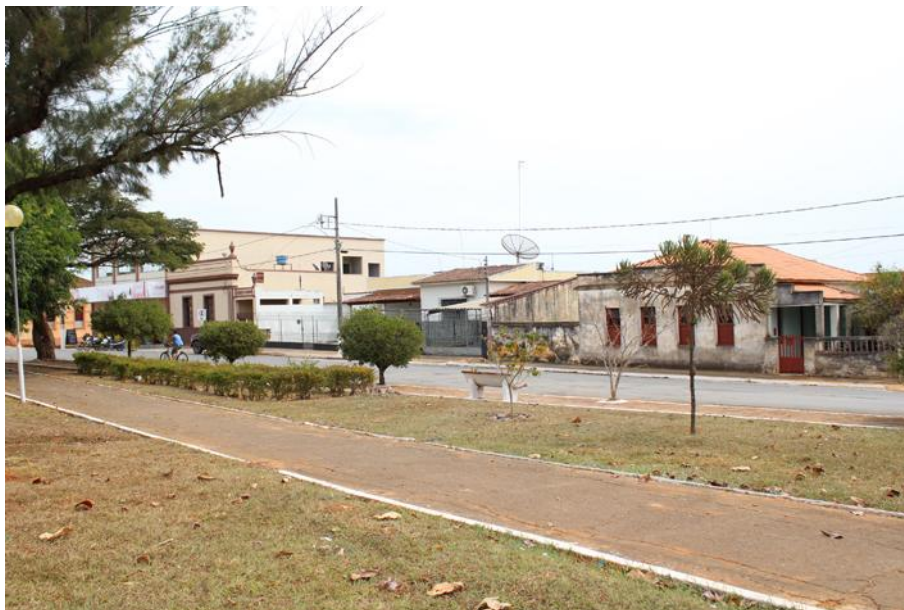
Foto 19 (21/08/2017)

Entorno da Estação Ferroviária de Dolores do Indaiá. Edificações do entorno se encontram preservadas, embora algumas necessitem pintura externa.

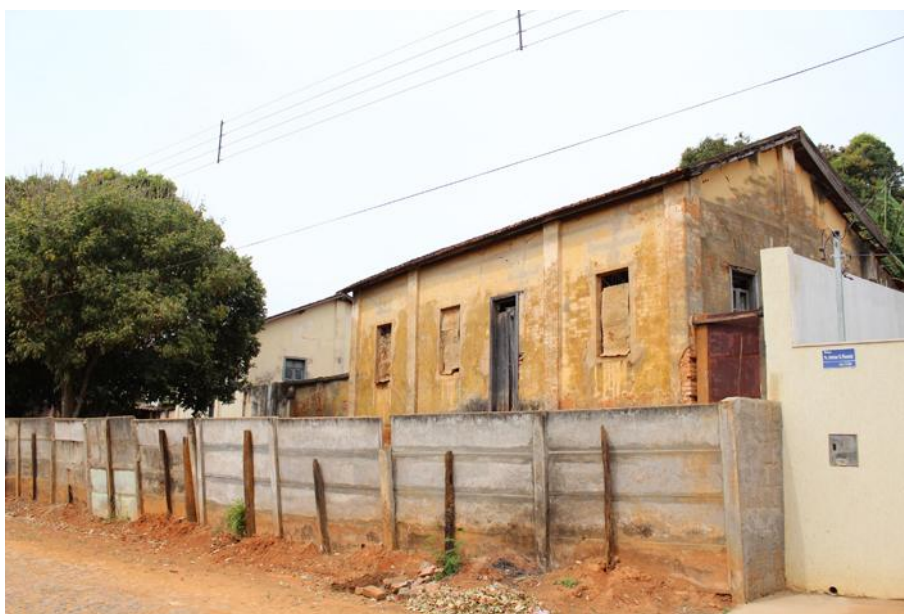
Foto 20 (21/08/2017)

Estação Ferroviária de Dolores do Indaiá. Casas de turma apresentam-se desocupadas e em estado de conservação ruim.

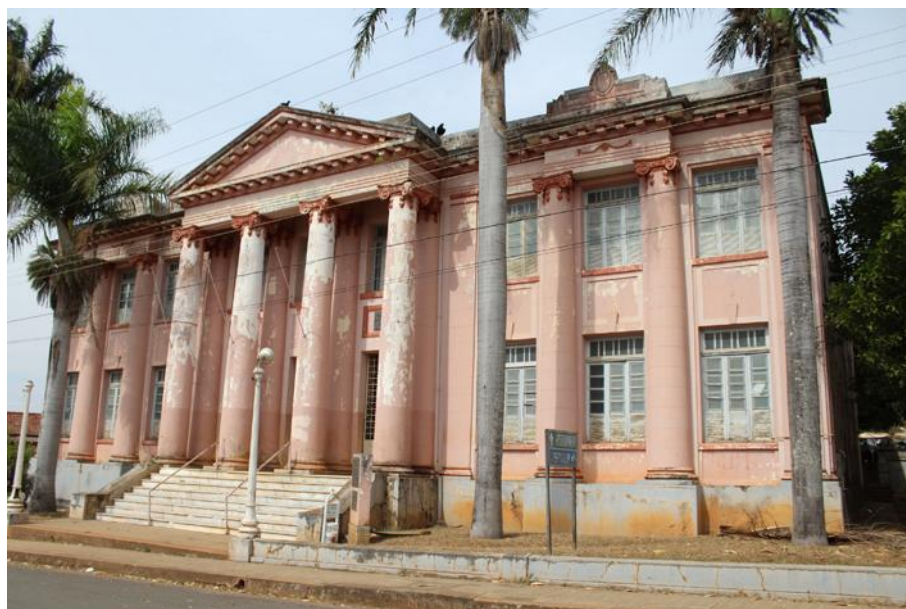
Foto 01 (21/08/2017)

Prefeitura Municipal de Dolores do Indaiá. Vista da fachada frontal.

Ainda se observam diversos pontos de infiltração na edificação, evidenciados nas lajes de concreto que apresentam perdas de reboco e pintura. Há também manchas de umidade concentradas no embasamento das alvenarias, devido à umidade ascendente.

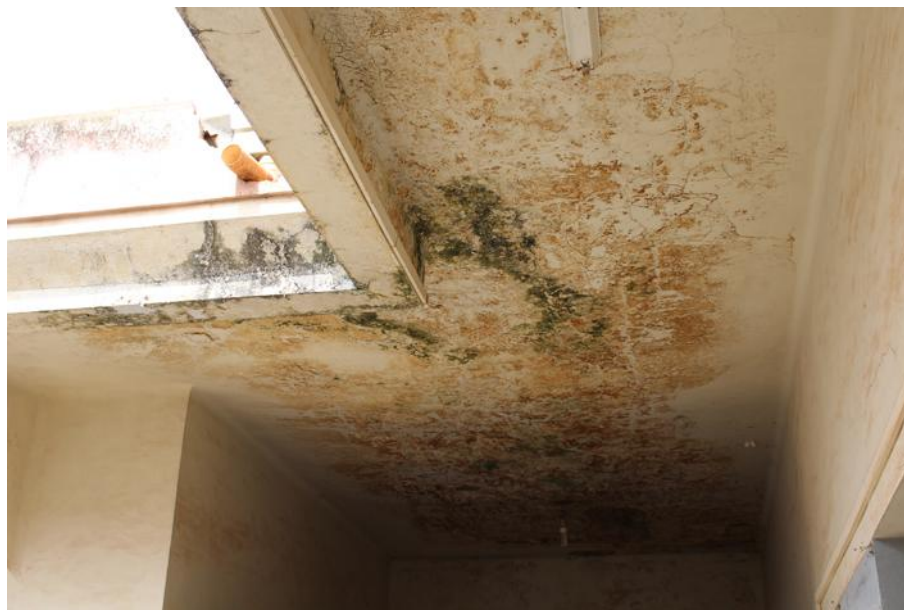
Foto 03 (21/08/2017)

Na cobertura se mantém grandes pontos de infiltração, prejudicando lajes e o madeiramento da cobertura. Calhas, rufos e condutores também não estão desempenhando devidamente sua função, resultando em pontos de infiltração, notáveis no coroamento, que também apresenta manchas de umidade.

Prefeitura Municipal de Dores do Indaiá. Laje apresentando grandes manchas de umidade.

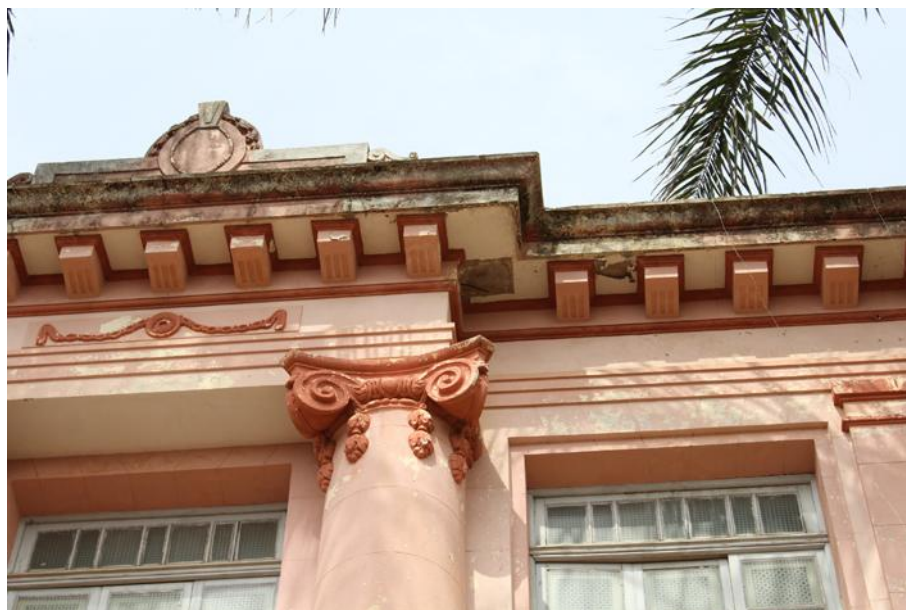
Foto 04 (21/08/2017)

Prefeitura Municipal de Dores do Indaiá. Detalhe do coroamento apresentando manchas de umidade.
Autoria: Nívia Raquel de Souza e Silva

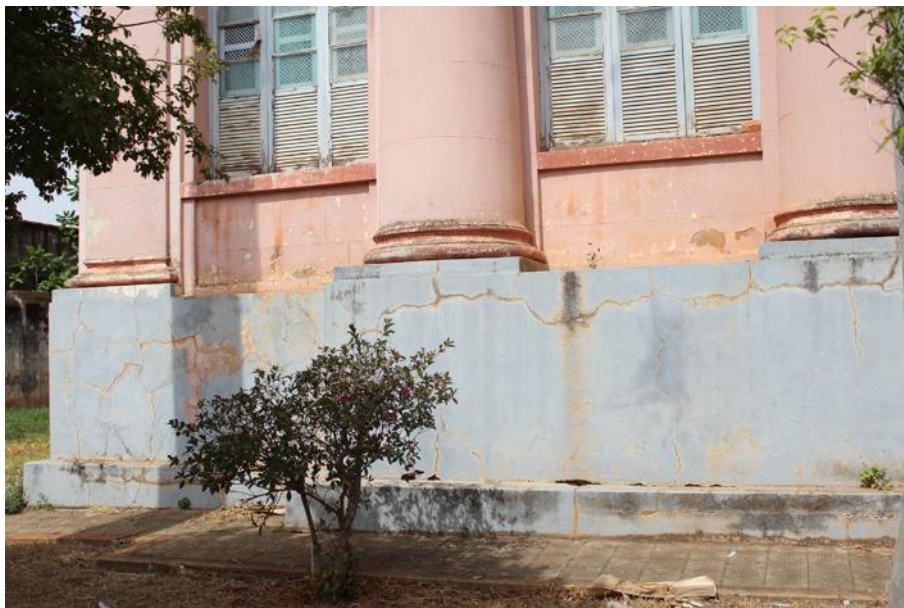
Foto 05 (21/08/2017)

ALVENARIAS			
	Estado de conservação		
	Bom (%)	Regular (%)	Ruim, necessitando de intervenção (%)
Tijolo	35%	50%	15%
Elementos artísticos aplicados	35%	50%	15%
Danos verificados			
Há manchas de umidade nas alvenarias, concentradas principalmente no embasamento e também nos elementos artísticos aplicados.

Prefeitura Municipal de Dolores do Indaiá. Detalhe do embasamento apresentando manchas de umidade.
Autoria: Nívia Raquel de Souza e Silva

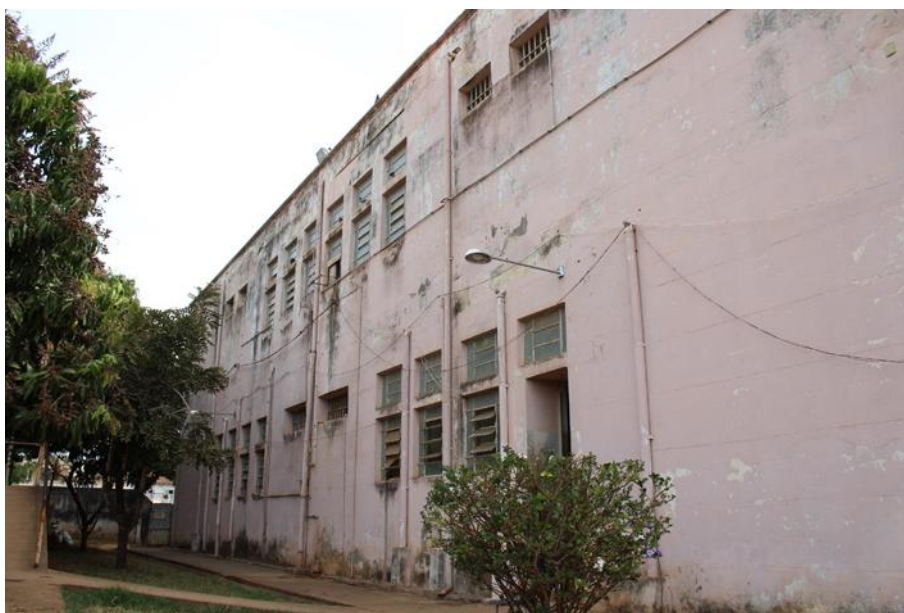
Foto 06 (21/08/2017)

Prefeitura Municipal de Dolores do Indaiá. Fachada posterior apresentando manchas de umidade e perdas de revestimento.

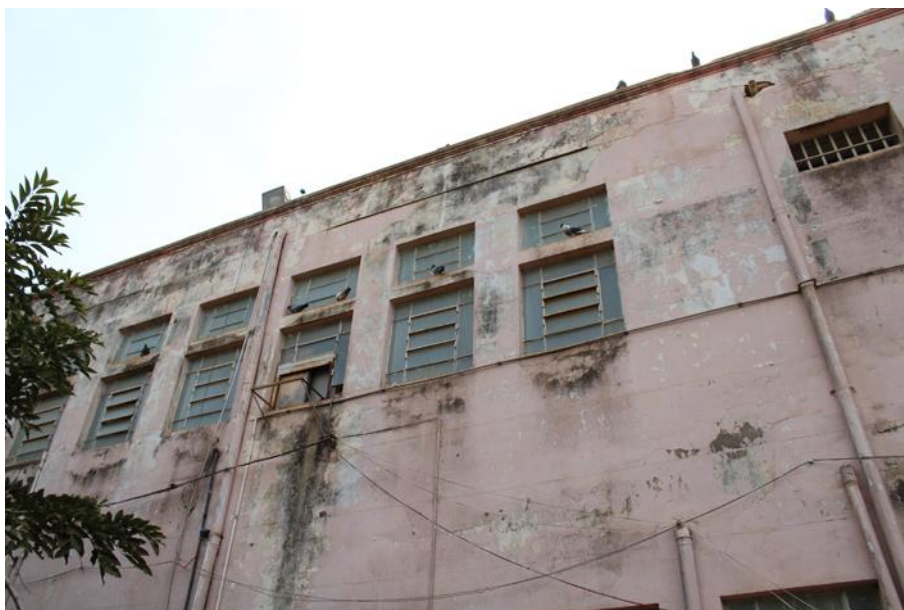
Foto 07 (21/08/2017)

Prefeitura Municipal de Dores do Indaiá. Fachada posterior apresentando manchas de umidade e perdas de revestimento. Notam-se também instalações elétricas irregulares.

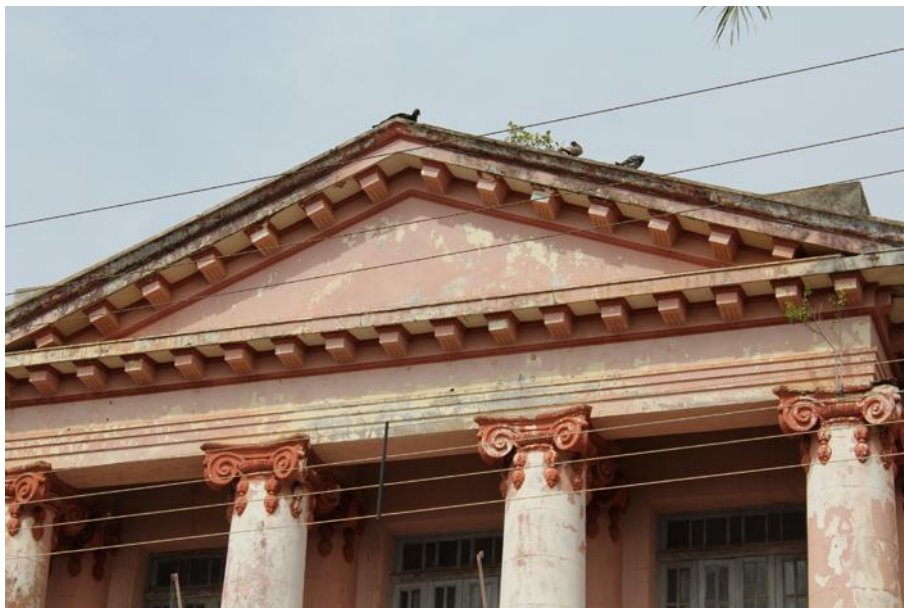
Foto 08 (21/08/2017)

REVESTIMENTOS			
	Estado de conservação		
	Bom (%)	Regular (%)	Ruim, necessitando de intervenção (%)
Reboco	25%	45%	30%
Pintura (à base de água)	-	45%	55%
Cerâmica	30%	45%	25%
Elementos artísticos aplicados	15%	60%	25%
Danos verificados			
Lajes apresentam grandes perdas de reboco. Alvenarias internas apresentam manchas de umidade e perdas na pintura. Fachadas externas apresentam, além de manchas de umidade, perdas generalizadas na pintura, inclusive nos elementos artísticos. Cerâmicas apresentam manchas e sujidades aderidas.

Prefeitura Municipal de Dores do Indaiá. Detalhe do frontão da fachada frontal apresentando perdas generalizadas na pintura.

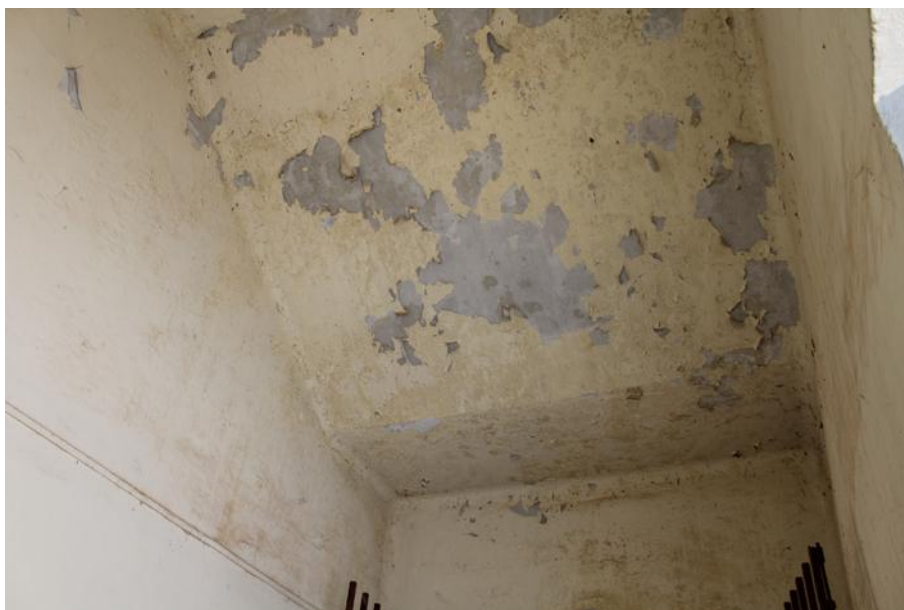
Foto 09 (21/08/2017)

Prefeitura Municipal de Dores do Indaiá. Perdas de revestimento na laje.

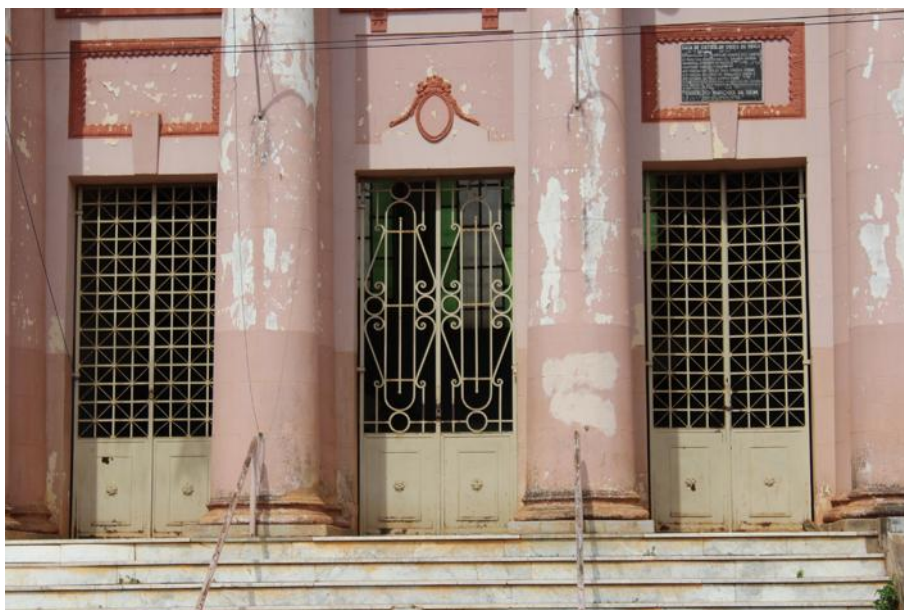
**Foto 11** (21/08/2017)

Elementos dos vãos e vedações apresentam danos devido à umidade oriunda das infiltrações na edificação. Elementos de madeira de portas e janelas apresentam deteriorações, além de perdas de revestimento. Elementos metálicos de esquadrias e ferragens apresentam oxidação. Janelas apresentam perdas de vidros.

Prefeitura Municipal de Dolores do Indaiá. Portas metálicas no acesso frontal apresentam oxidação.
Autoria: Nívia Raquel de Souza e Silva

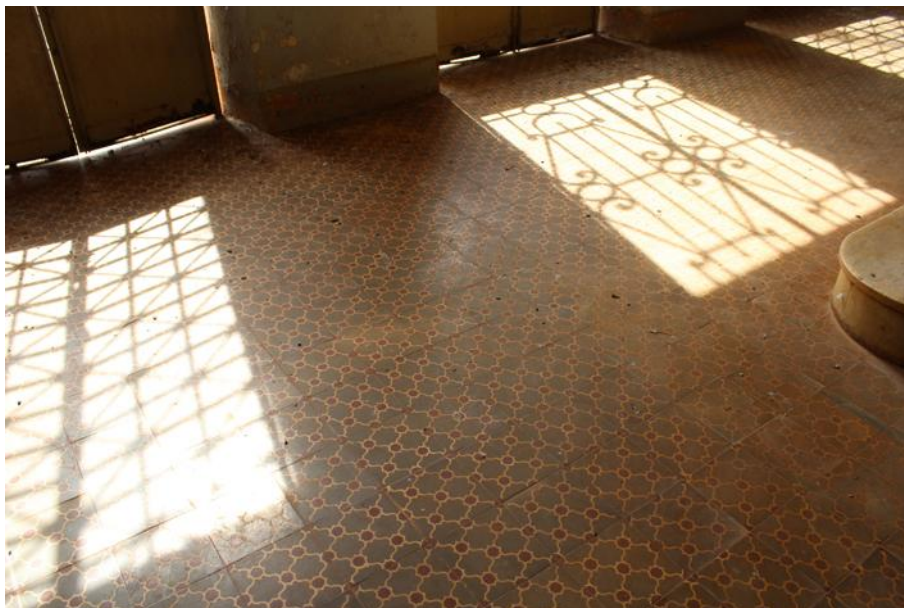
Foto 12 (21/08/2017)

PISOS			
	Estado de conservação		
	Bom (%)	Regular (%)	Ruim, necessitando de intervenção (%)
Ladrilho hidráulico	15%	55%	30%
Tacos de madeira	15%	50%	35%
Cerâmica	40%	50%	20%
Cimentado	65%	20%	15%
Mármore	50%	45%	15%
Danos verificados			
Ladrilhos hidráulicos apresentam apicoamento superficial, sujidades aderidas, manchas e perdas pontuais. Tacos de madeira apresentam degradações devido à ação da umidade. Pisos cerâmicos apresentam sujidades aderidas e manchas. Cimentados apresentam trincas e desgastes, além de sujidades aderidas. Escadarias em mármore apresentam perdas, manchas de umidade e apicoamento superficial.

Prefeitura Municipal de Dores do Indaiá. Piso em ladrilho hidráulico apresentando sujidades aderidas e manchas.

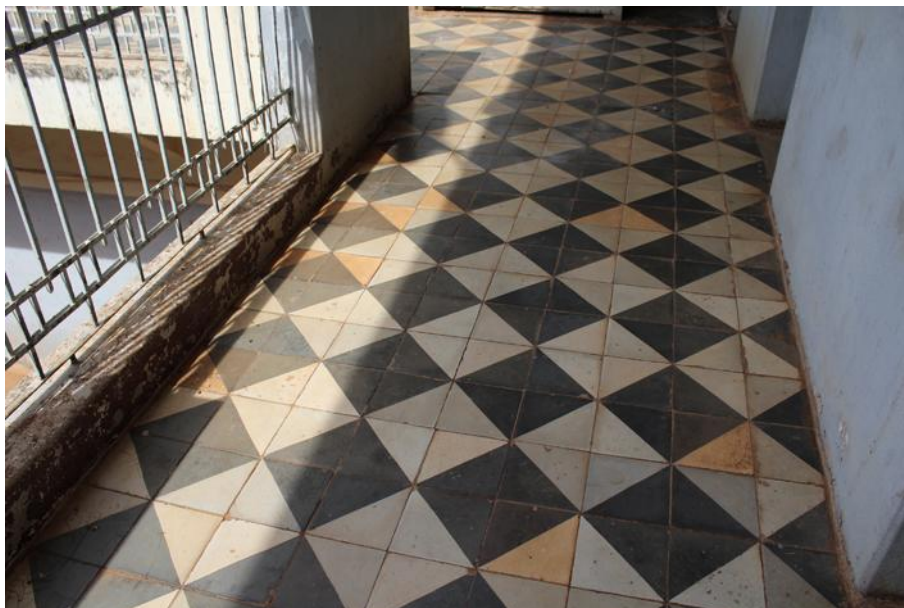
Foto 14 (21/08/2017)

Prefeitura Municipal de Dores do Indaiá. Piso em ladrilho hidráulico apresentando manchas e sujidades.

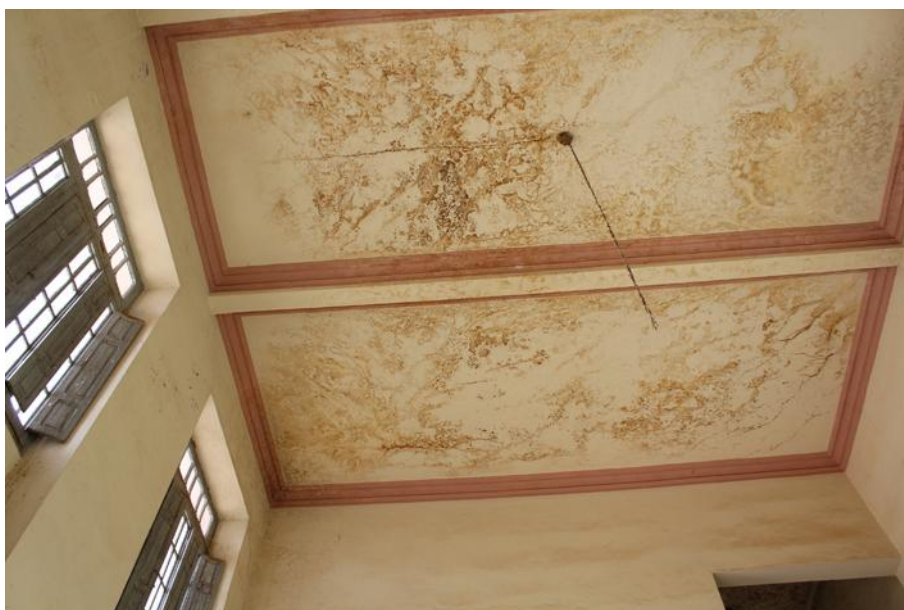
Foto 16 (21/08/2017)

FORROS			
	Estado de conservação		
	Bom (%)	Regular (%)	Ruim, necessitando de intervenção (%)
Laje	15%	40%	45%
Danos verificados			
Infiltrações na cobertura têm prejudicado as lajes, observando-se grandes manchas de umidade e perdas de reboco e pintura.

Prefeitura Municipal de Dores do Indaiá. Manchas de umidade na laje do hall de entrada.
Autoria: Nívia Raquel de Souza e Silva

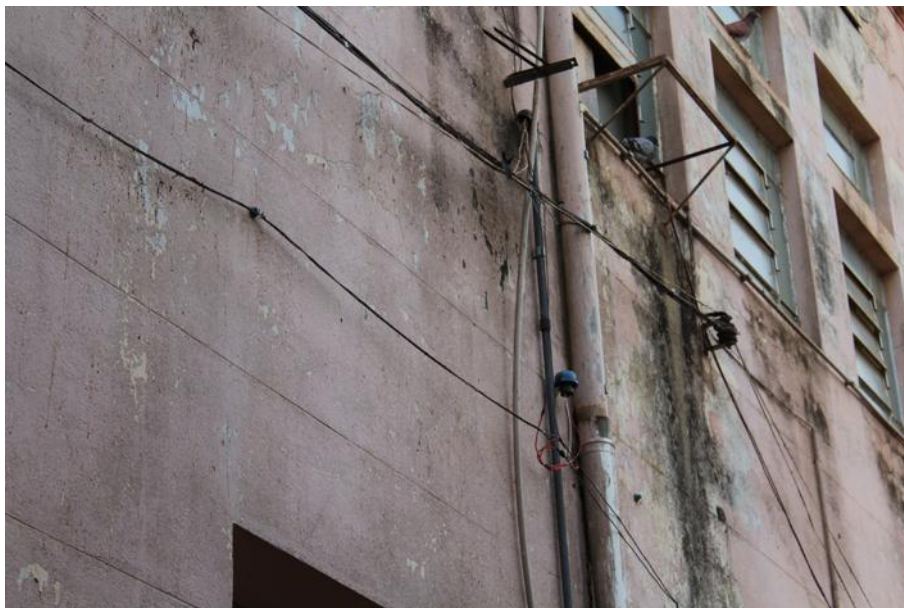
Foto 19 (21/08/2017)

INSTALAÇÕES			
	Estado de conservação		
	Bom (%)	Regular (%)	Ruim, necessitando de intervenção (%)
Instalação elétrica	10%	55%	35%
Instalação hidráulica	10%	55%	35%
Danos verificados			
Instalações hidráulicas e elétricas apresentam improvisações e irregularidades, notando-se vazamentos hidráulicos e fiações danificadas e expostas.

Prefeitura Municipal de Dolores do Indaiá. Instalações hidráulicas e elétricas apresentam irregularidades.
Autoria: Nívia Raquel de Souza e Silva

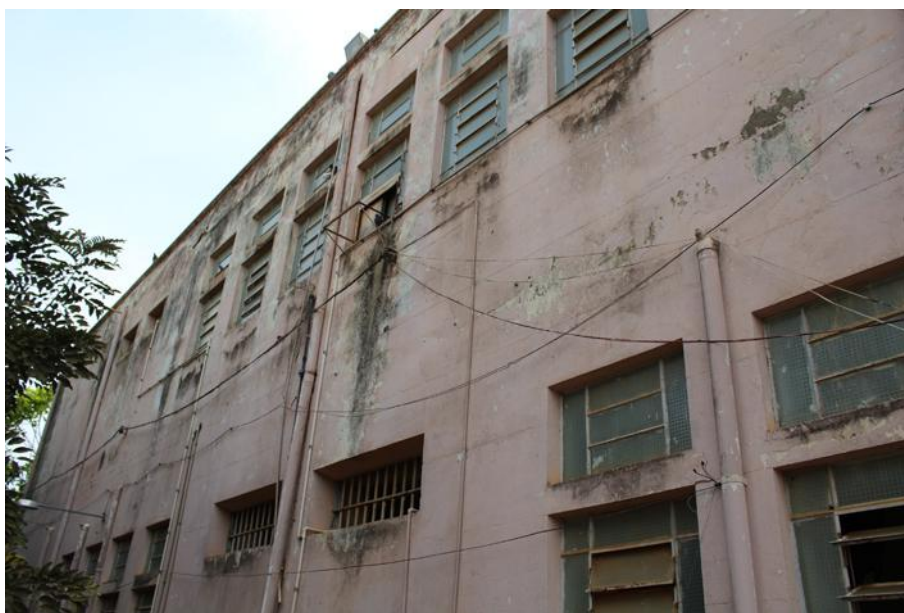
Foto 20 (21/08/2017)

Prefeitura Municipal de Dolores do Indaiá. Instalações hidráulicas e elétricas apresentam irregularidades.
Autoria: Nívia Raquel de Souza e Silva

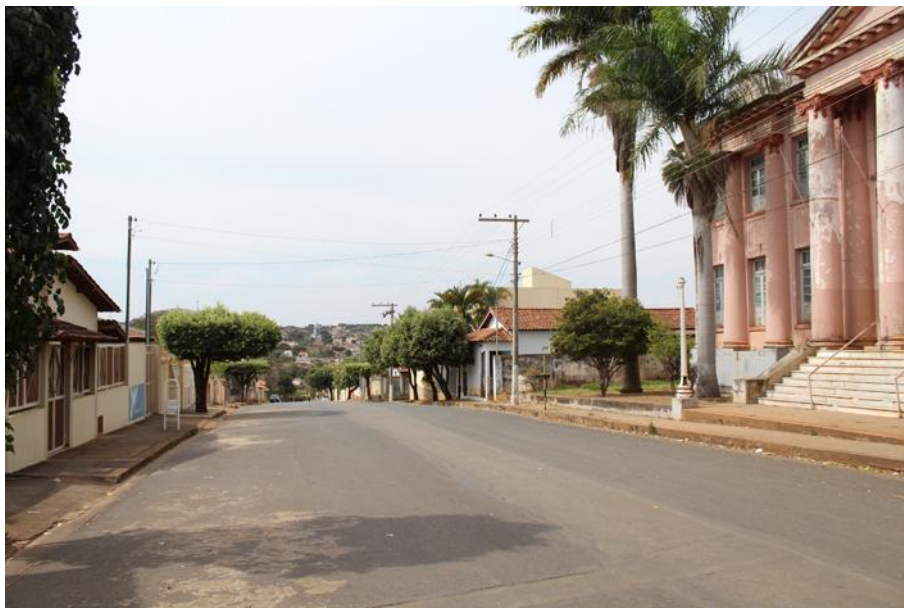
Foto 21 (21/08/2017)

Prefeitura Municipal de Dores do Indaiá inserida em seu entorno.

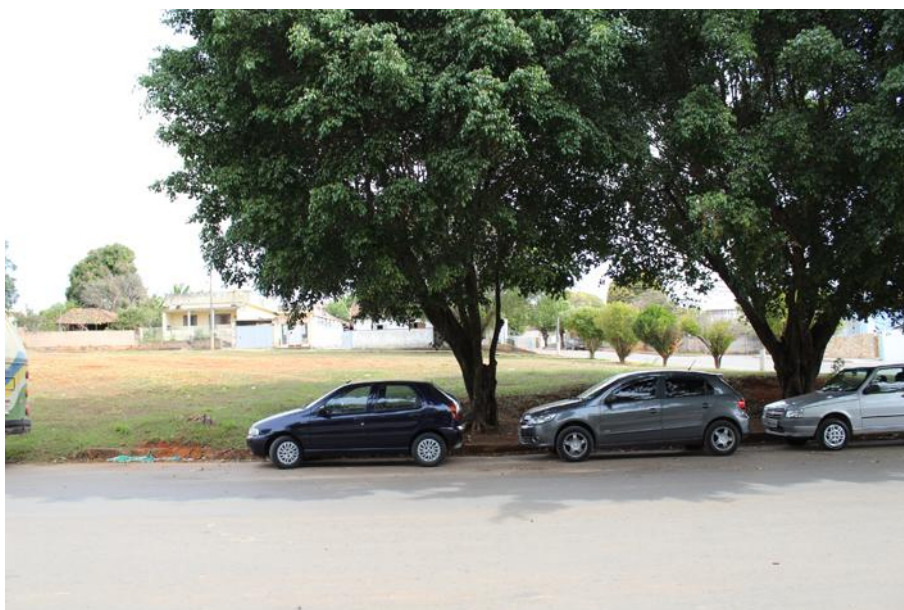
Foto 22 (21/08/2017)

Entorno da Prefeitura Municipal de Dores do Indaiá. Praça dos Mineiros mantém suas características originais.

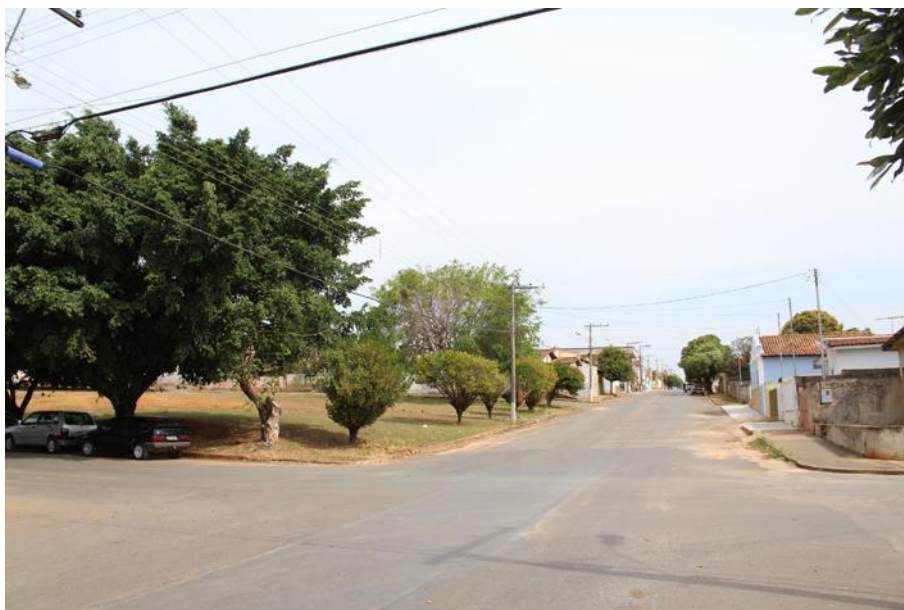
Foto 23 (21/08/2017)

Entorno da Prefeitura Municipal de Dores do Indaiá. Praça dos Mineiros mantém suas características originais.

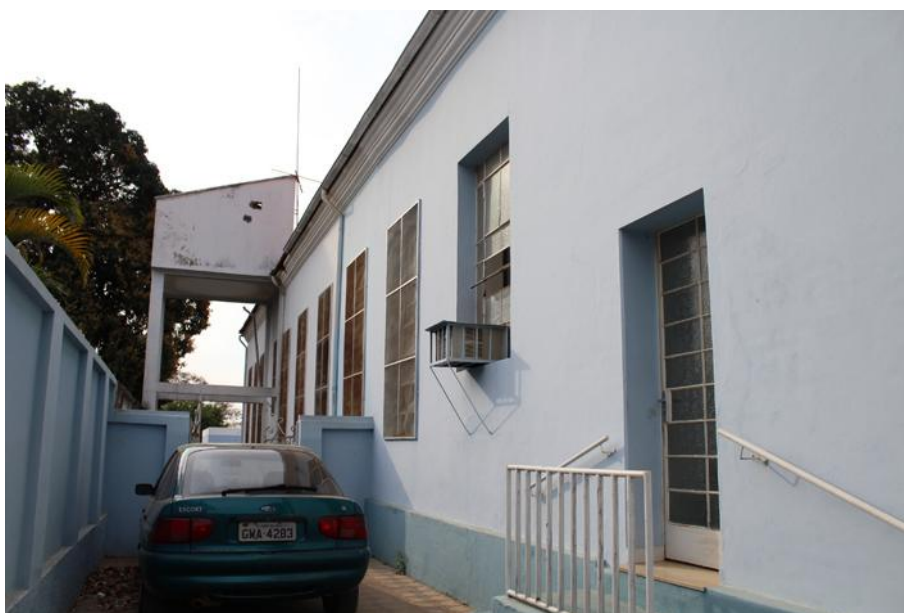
Foto 04 (21/08/2017)

Persistem as trincas no encontro entre a alvenaria da fachada lateral esquerda e a laje. Embora no ano anterior tenha sido substituída a caixa d'água, em concreto, por fibra, deverão ser acompanhadas as trincas, e caso evoluam, deverá ser proposta nova solução de consolidação estrutural.

Santa Casa de Misericórdia Dr. Zacarias. Vista da fachada lateral esquerda, onde está implantada a caixa d'água, que teria resultado em sobrecarga estrutural

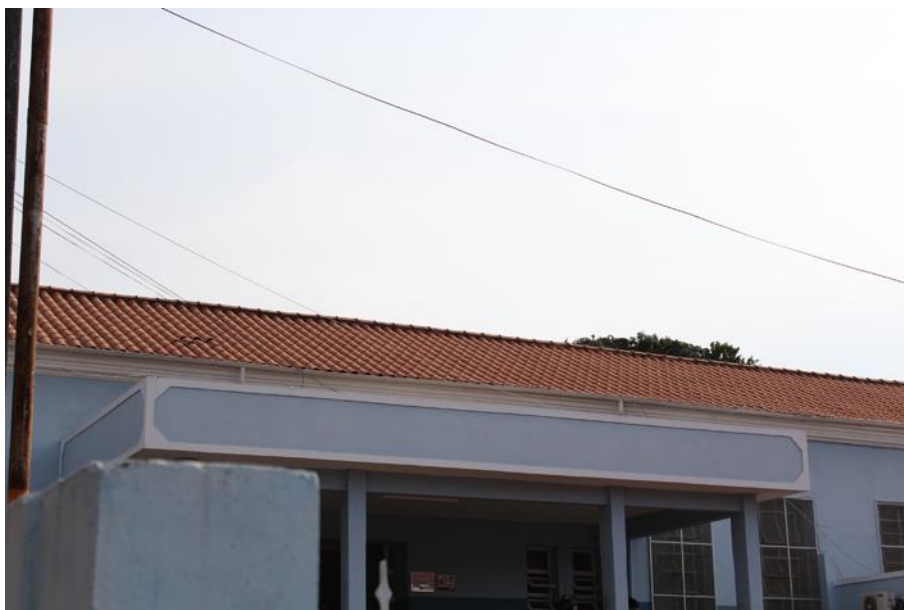
Foto 05 (21/08/2017)

Santa Casa de Misericórdia Dr. Zacarias. Manto da cobertura e platibanda da varanda em bom estado.
Autoria: Nívia Raquel de Souza e Silva
