**Laudos Técnicos de Estado de
Conservação dos Bens Materiais Protegidos, na
esfera Municipal
Deliberação Normativa Vigente 01/2016 e 03/2017 -
Consolidada
Dores do Indaiá / MG**

DORES DO INDAIÁ

Conjunto A – Laudos Técnicos do Estado de Conservação dos Bens Materiais
Protegidos na Esfera Municipal

Exercício 2019

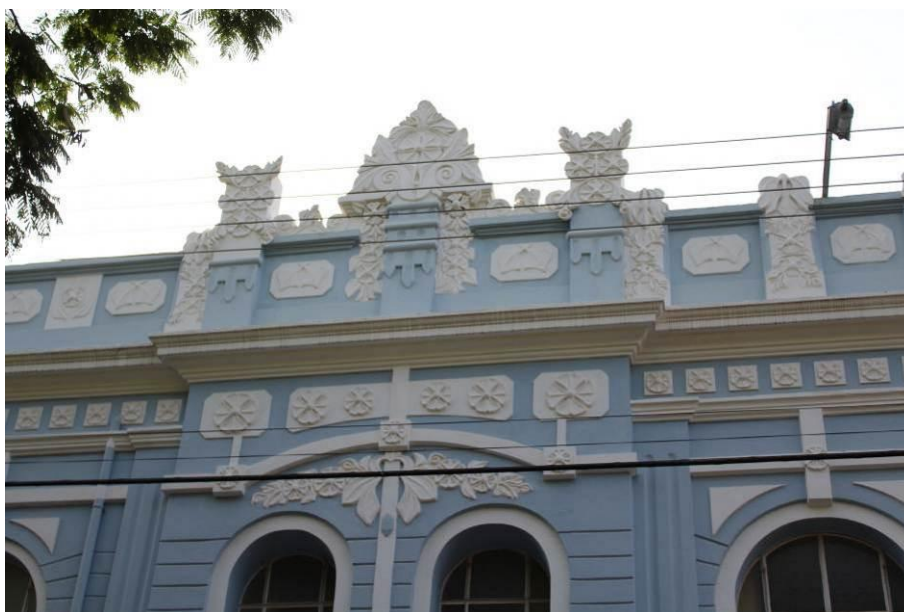
Foto 06 (21/08/2017)

Santa Casa de Misericórdia Dr. Zacarias. Coroamento da fachada frontal apresenta-se em bom estado de conservação.

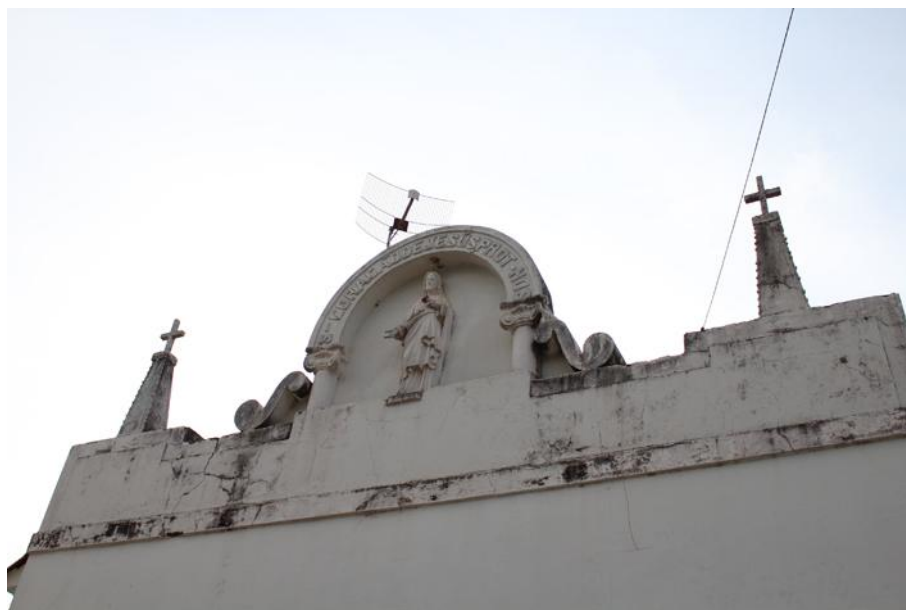
Foto 07 (21/08/2017)

ALVENARIAS			
	Estado de conservação		
	Bom	Regular	Ruim, necessitando de intervenção
Tijolo	90%	5%	5%
Elementos artísticos aplicados	90%	5%	5%
Danos verificados			
Alvenarias e elementos artísticos apresentam-se em bom estado de conservação. No entanto, notam-se manchas de umidade no embasamento de alvenarias externas, indicando umidade ascendente. Elementos artísticos aplicados do coroamento da capela apresentam também manchas de umidade.

Santa Casa de Misericórdia Dr. Zacarias. Coroamento da capela apresenta manchas de umidade.
Autoria: Nívia Raquel de Souza e Silva

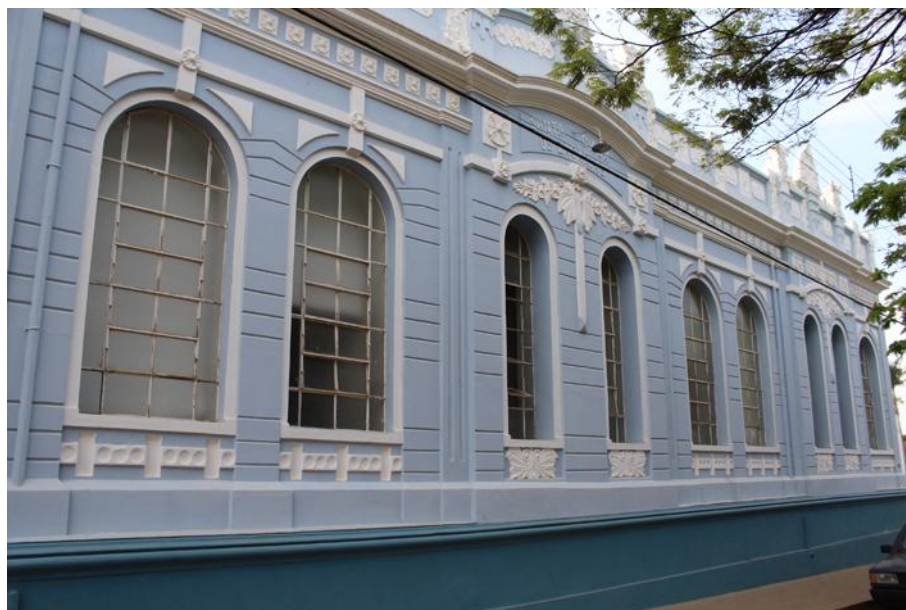
Foto 08 (21/08/2017)

Santa Casa de Misericórdia Dr. Zacarias. Revestimentos da fachada frontal apresentam-se em bom estado de conservação.

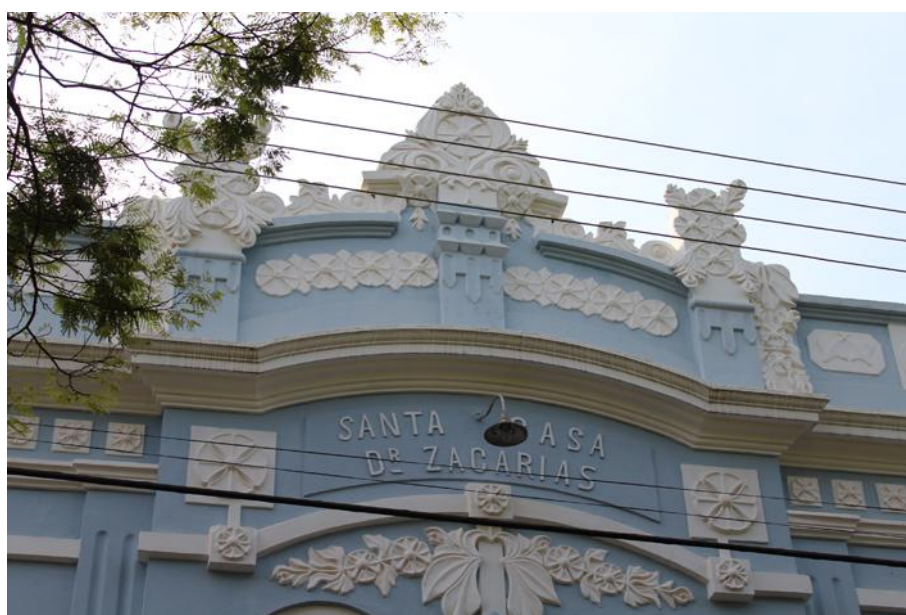
Foto 09 (21/08/2017)

Santa Casa de Misericórdia Dr. Zacarias. Detalhe do coroamento da fachada frontal com elementos artísticos aplicados apresentando bom estado de conservação.

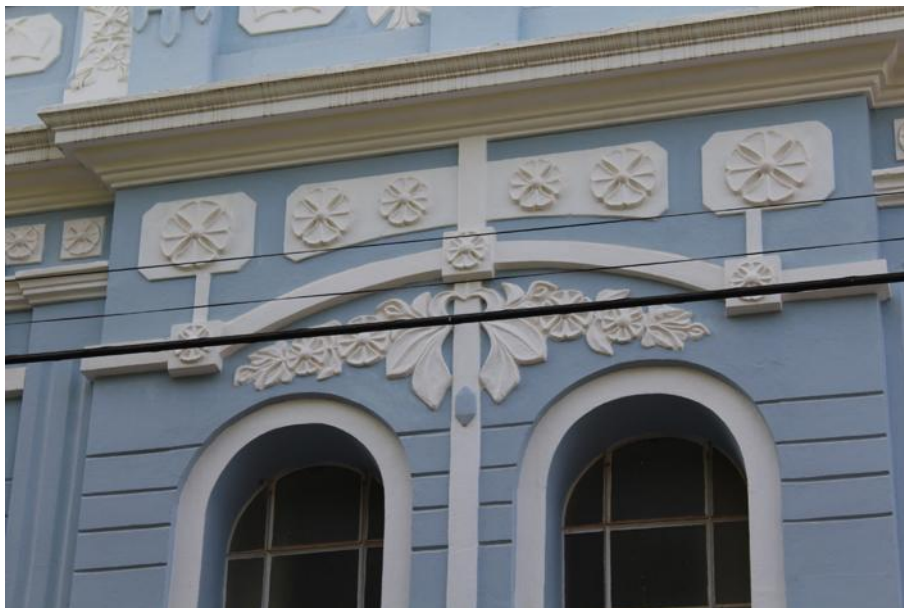
Foto 10 (21/08/2017)

Santa Casa de Misericórdia Dr. Zacarias. Detalhe de elementos artísticos da fachada frontal apresentando bom estado de conservação.

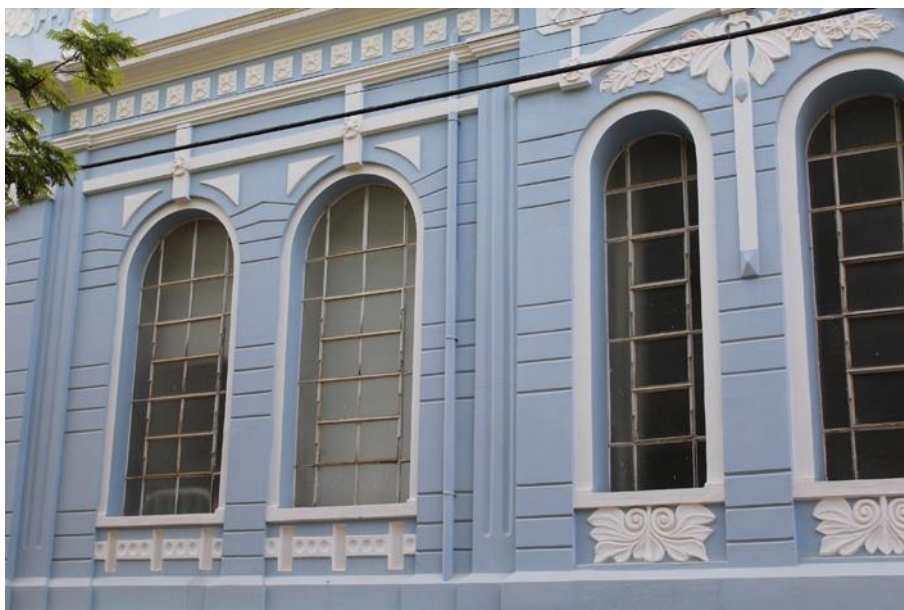
Foto 11 (21/08/2017)

VÃOS E VEDAÇÕES			
	Estado de conservação		
	Bom	Regular	Ruim, necessitando de intervenção
Portas	100%	-	-
Janelas	75%	20%	5%
Enquadramentos (madeira, massa)	100%	-	-
Ferragens	100%	-	-
Danos verificados			
Enquadramentos, ferragens e portas apresentam-se em bom estado de conservação. Janelas com esquadrias metálicas apresentam oxidação e perdas de revestimento.

Santa Casa de Misericórdia Dr. Zacarias. Esquadrias apresentando oxidação de elementos metálicos.
Autoria: Nívia Raquel de Souza e Silva

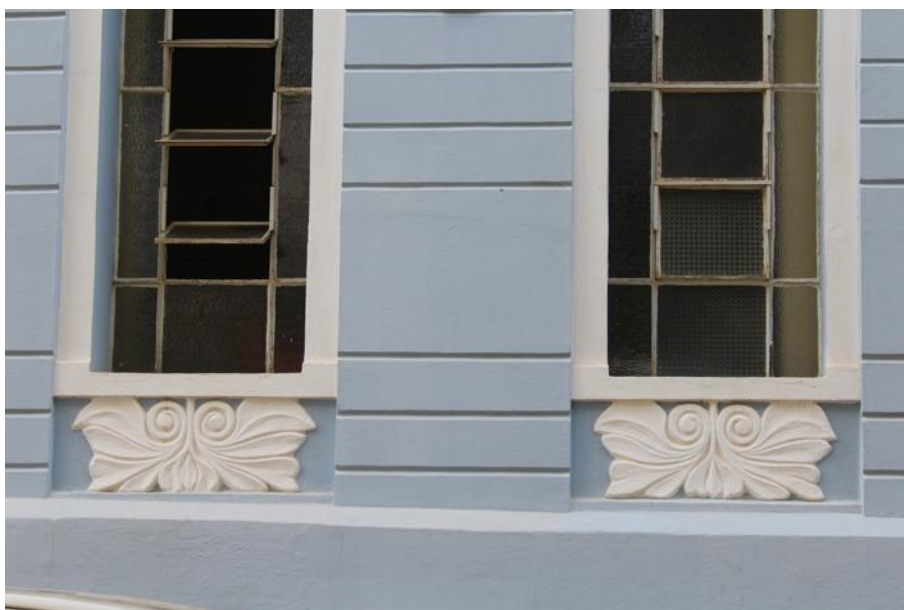
Foto 12 (21/08/2017)

Santa Casa de Misericórdia Dr. Zacarias. Detalhe de janelas apresentando oxidação.
Autoria: Nívia Raquel de Souza e Silva

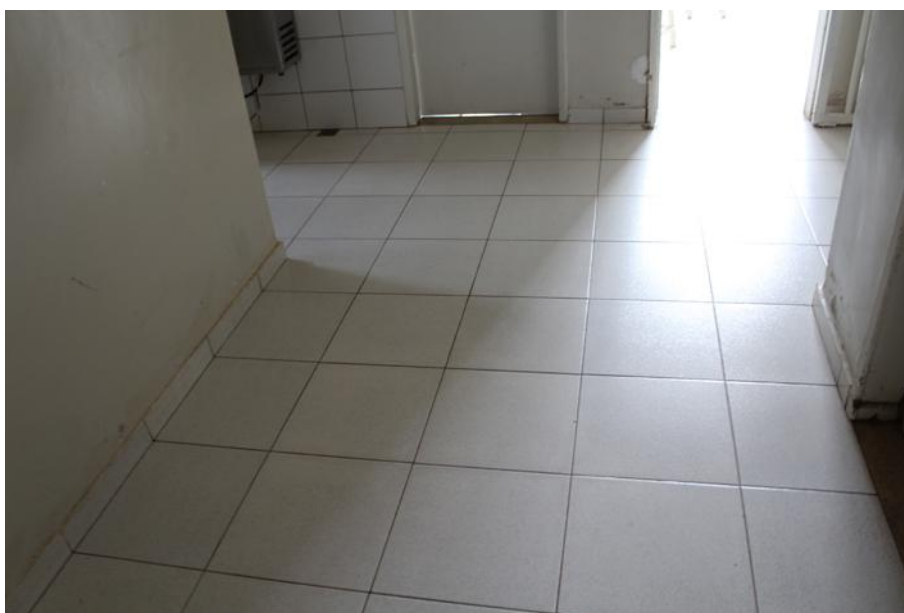
Foto 13 (21/08/2017)

Santa Casa de Misericórdia Dr. Zacarias. Revestimento cerâmico em bom estado de conservação.
Autoria: Nívia Raquel de Souza e Silva

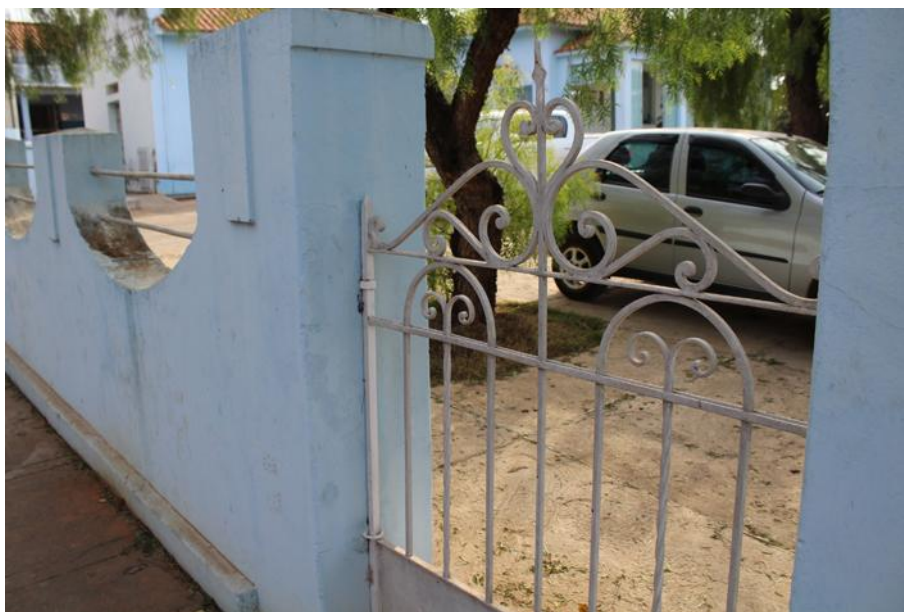
Foto 14 (21/08/2017)

ELEMENTOS INTEGRADOS EXTERNOS			
	Estado de conservação		
	Bom	Regular	Ruim, necessitando de intervenção
Portões metálicos	70%	30%	10%
Danos verificados			
Portões metálicos apresentam perdas de revestimento e oxidação.

Santa Casa de Misericórdia Dr. Zacarias. Portão metálico apresentando desgastes no revestimento.
 Autoria: Nívia Raquel de Souza e Silva

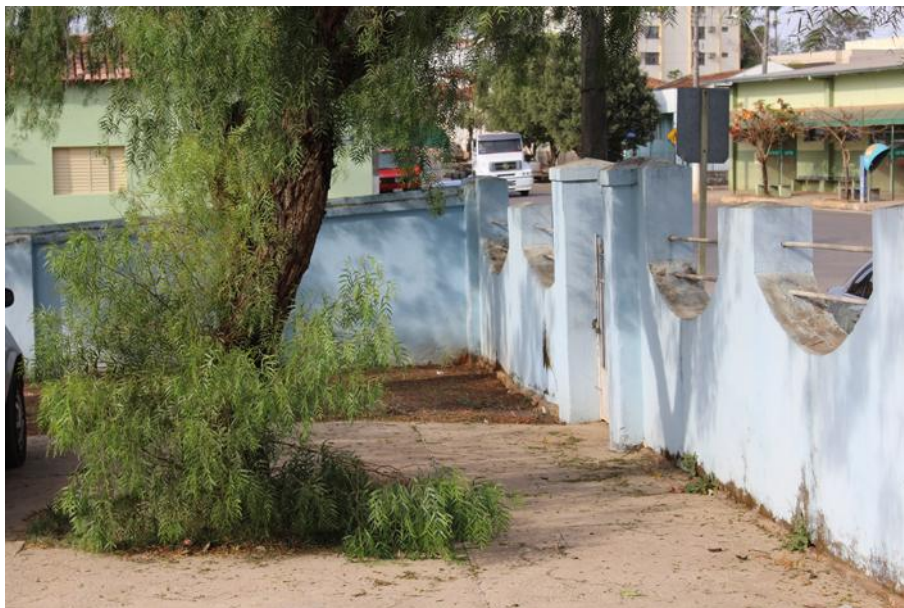
Foto 15 (21/08/2017)

AGENCIAMENTO EXTERNO			
	Estado de conservação		
	Bom	Regular	Ruim, necessitando de intervenção
Muro	40%	50%	20%
Jardim	25%	60%	15%
Pátio	100%	-	-
Danos verificados			
Muros apresentam manchas de umidade e sujidades. Jardins se encontram em bom estado, embora possam receber melhor agenciamento.

Santa Casa de Misericórdia Dr. Zacarias. Muros apresentam manchas e sujidades. Jardins podem melhorar o agenciamento.

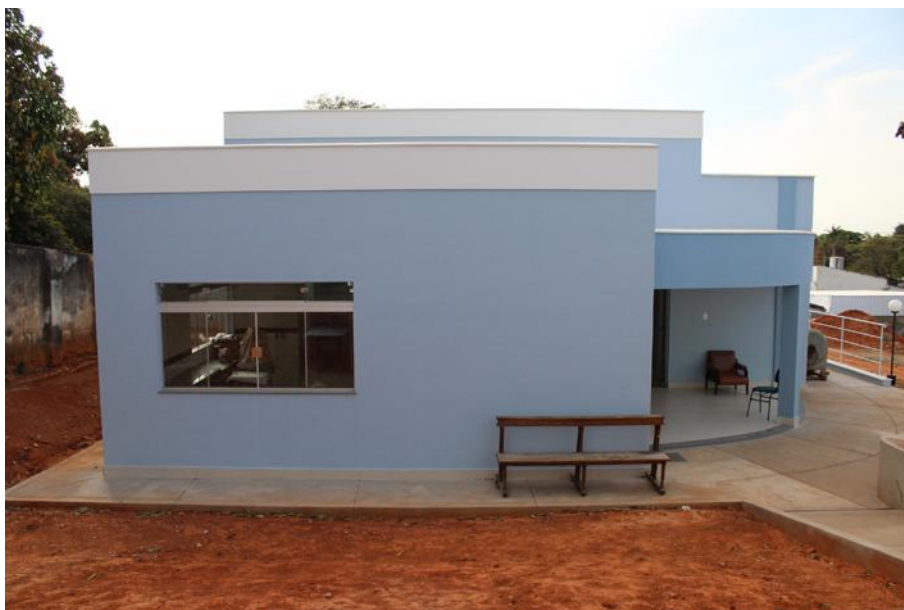
Foto 20 (21/08/2017)

Anexo da Santa Casa de Misericórdia Dr. Zacarias, localizada aos fundos da edificação tombada. Observa-se que a mesma respeitou a volumetria proposta para o entorno e manteve um diálogo com a edificação tombada.

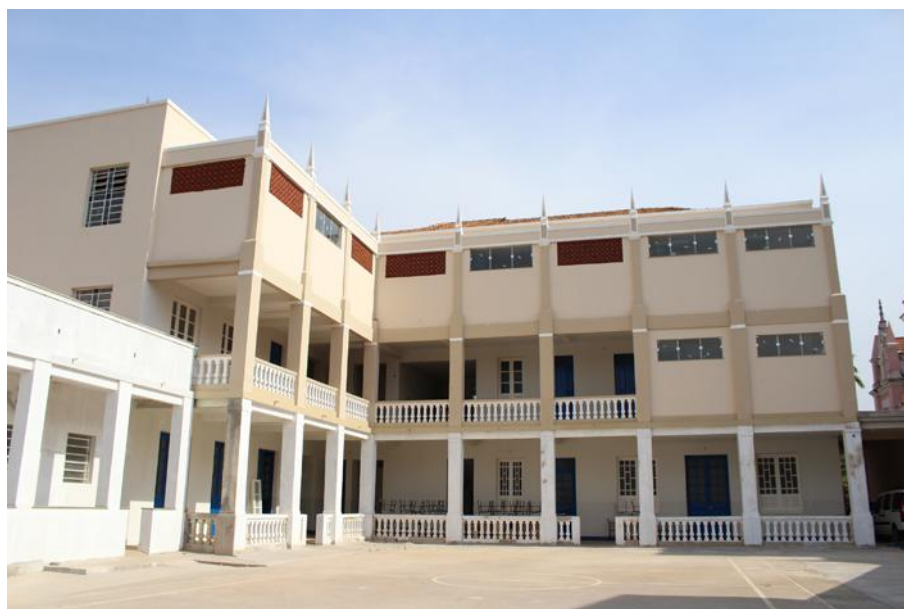
Foto 02 (21/08/2017)

Seminário São Rafael. Fachada posterior e lateral esquerda em fase final da restauração.

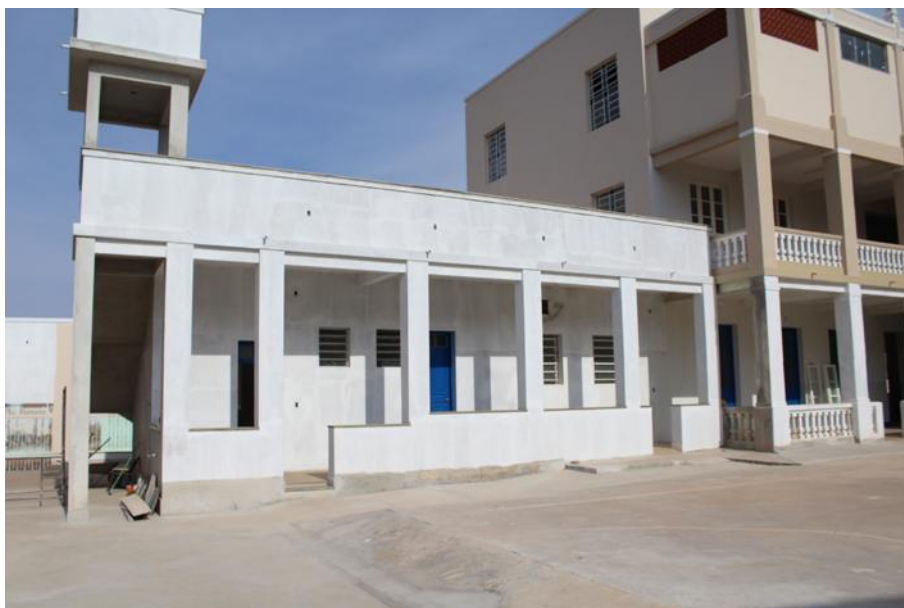
Foto 03 (21/08/2017)

Seminário São Rafael. Anexo em fase de acabamento, na obra de restauração.
Autoria: Nívia Raquel de Souza e Silva

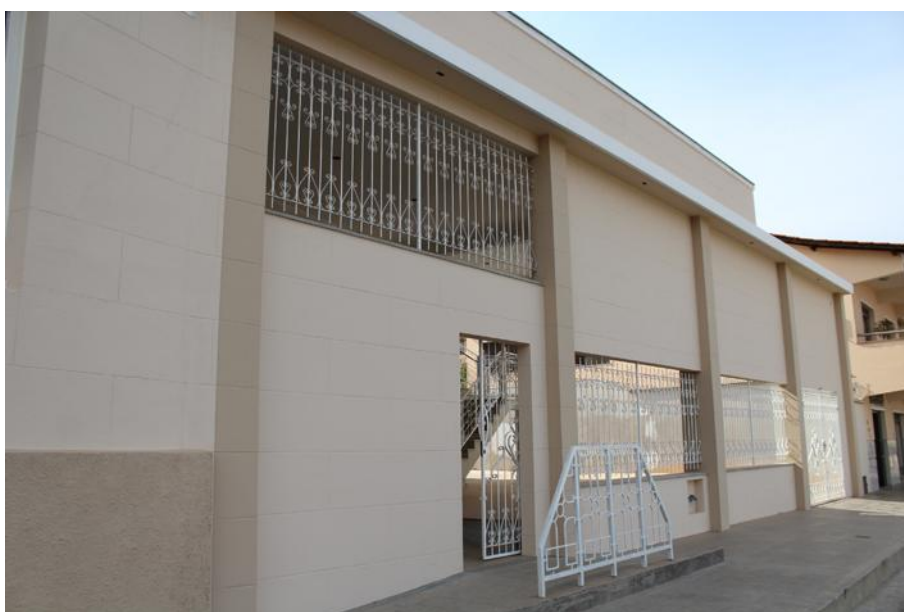
Foto 04 (21/08/2017)

Seminário São Rafael. Vista externa do anexo em fase final de restauração.
Autoria: Nívia Raquel de Souza e Silva

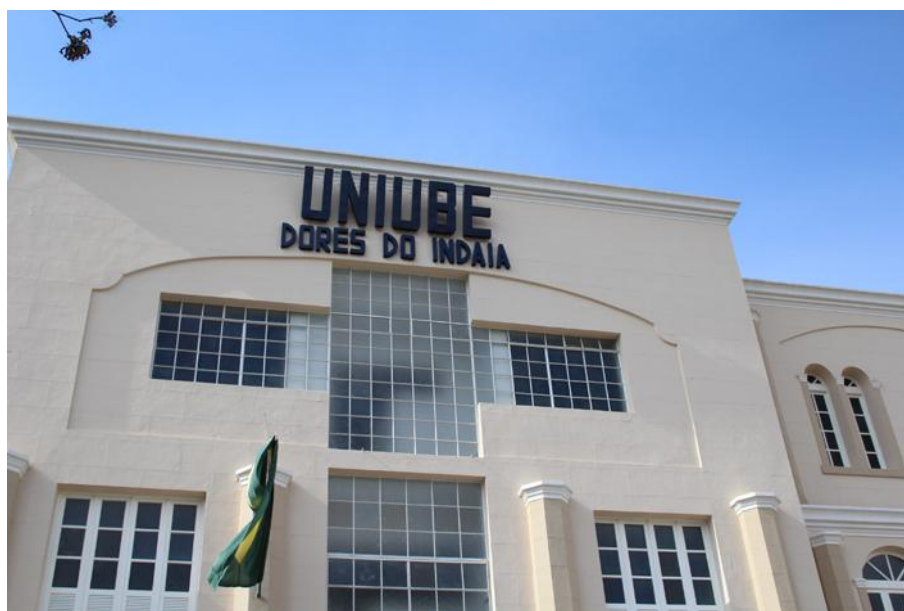
Foto 05 (21/08/2017)

Seminário São Rafael. Coroamento apresenta bom estado de conservação.

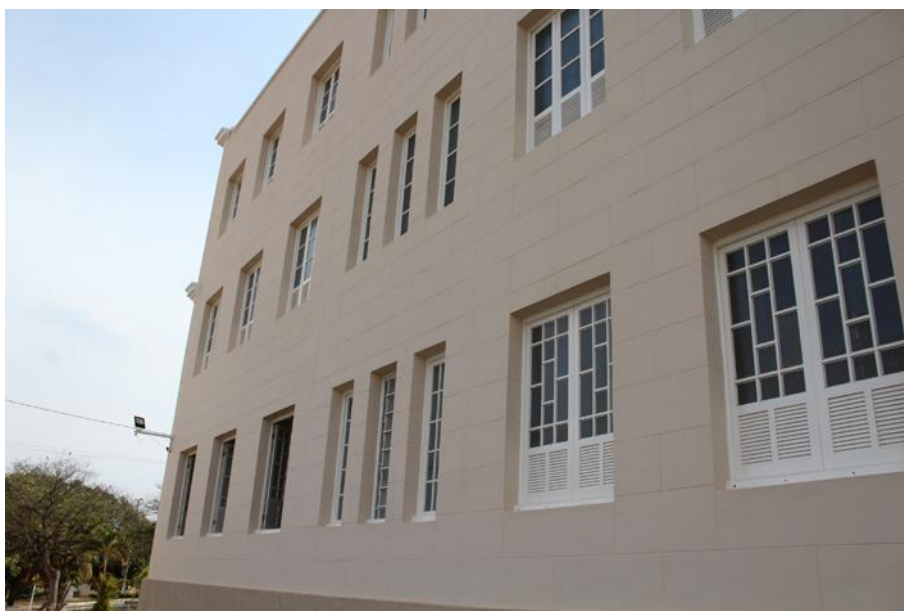
Foto 06 (21/08/2017)

Seminário São Rafael. Revestimentos e esquadrias restaurados apresentam-se em bom estado de conservação.

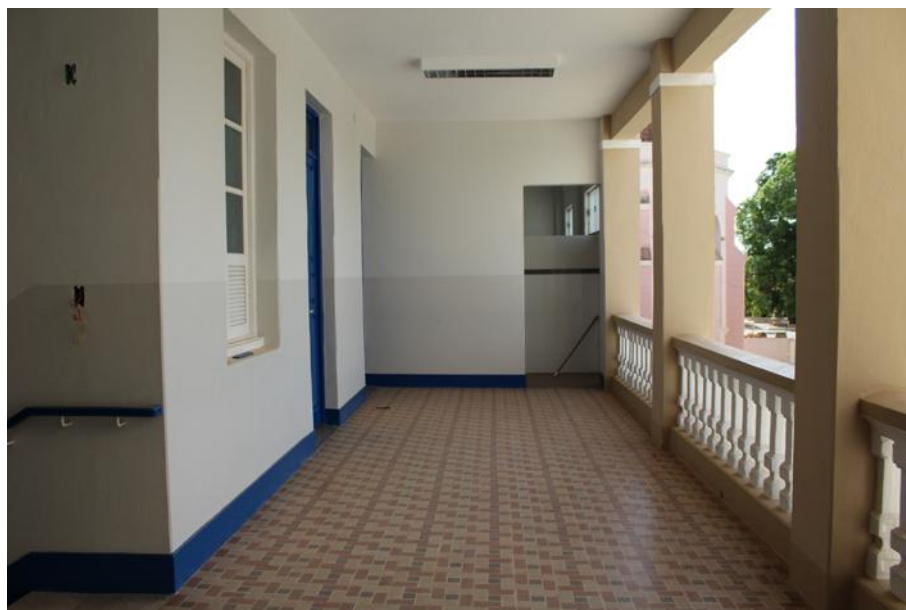
Foto 07 (21/08/2017)

Seminário São Rafael. Vista da varanda, observando-se acabamentos em bom estado de conservação.
Autoria: Nívia Raquel de Souza e Silva

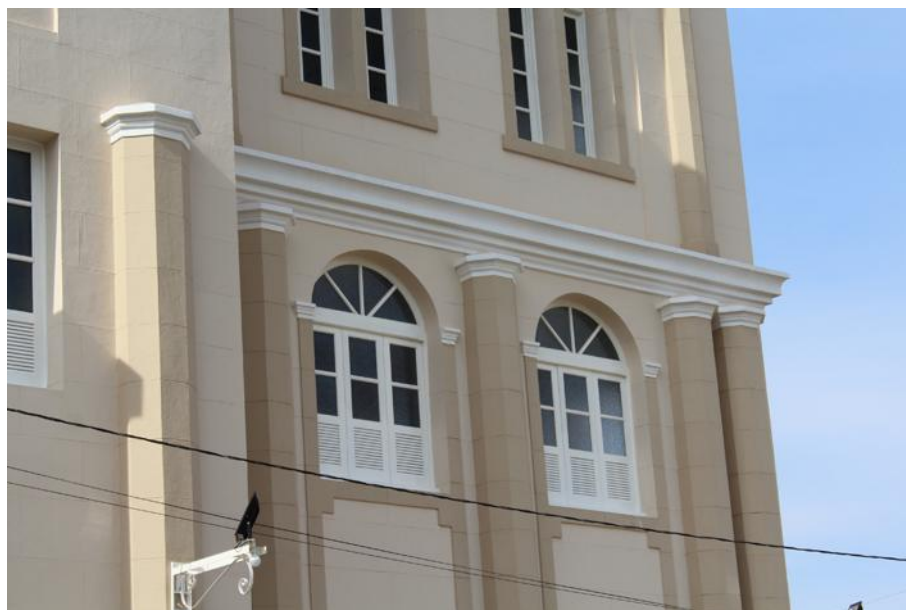
Foto 08 (21/08/2017)

Seminário São Rafael. Detalhe dos ornamentos da fachada frontal apresentando-se em bom estado de conservação.

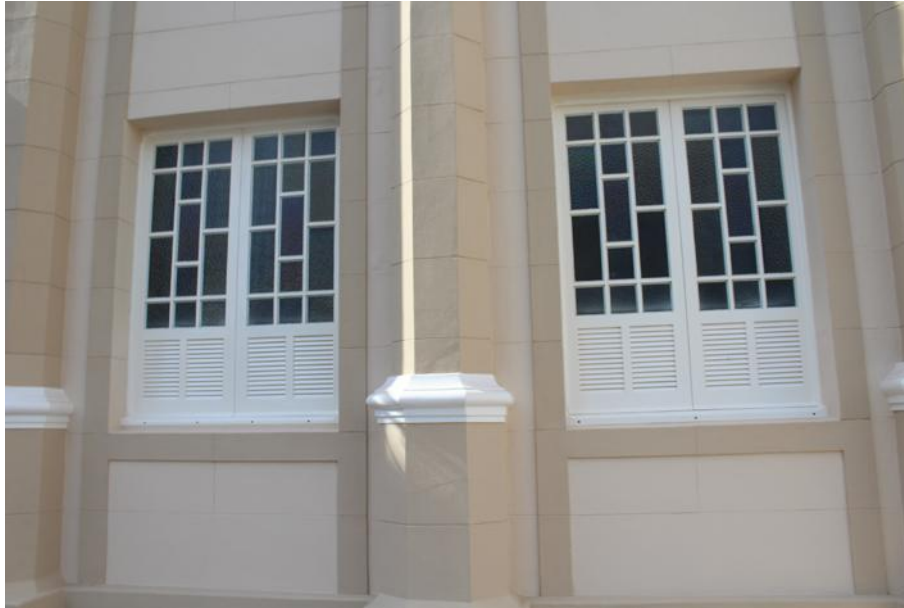
Foto 09 (21/08/2017)

Seminário São Rafael. Janelas restauradas apresentando bom estado de conservação.
Autoria: Nívia Raquel de Souza e Silva

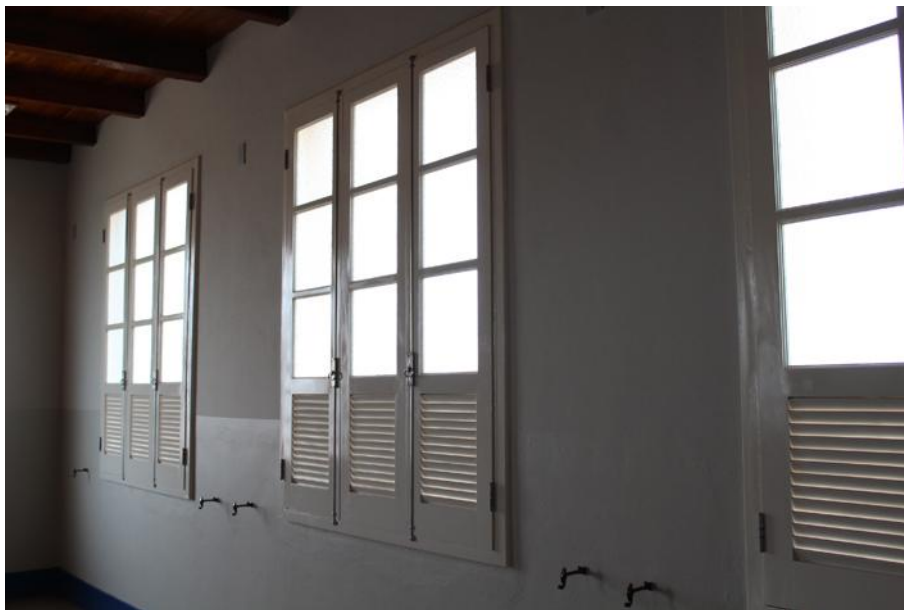
Foto 10 (21/08/2017)

Seminário São Rafael. Janelas restauradas apresentando bom estado de conservação.
Autoria: Nívia Raquel de Souza e Silva

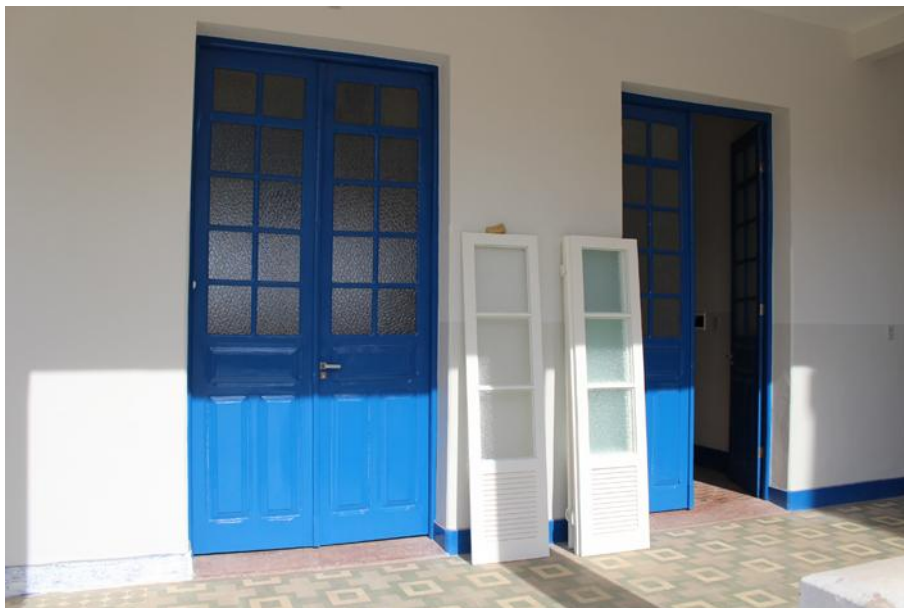
Foto 11 (21/08/2017)

Seminário São Rafael. Portas restauradas e janelas aguardando instalação.
Autoria: Nívia Raquel de Souza e Silva

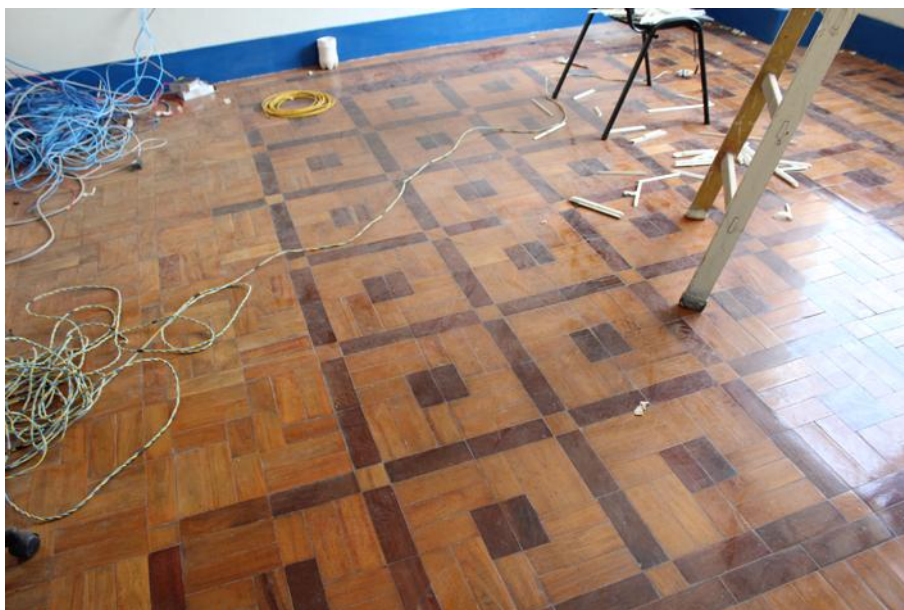
Foto 12 (21/08/2017)

Seminário São Rafael. Piso de madeira em bom estado de conservação, apresentando apenas sujidades superficiais.

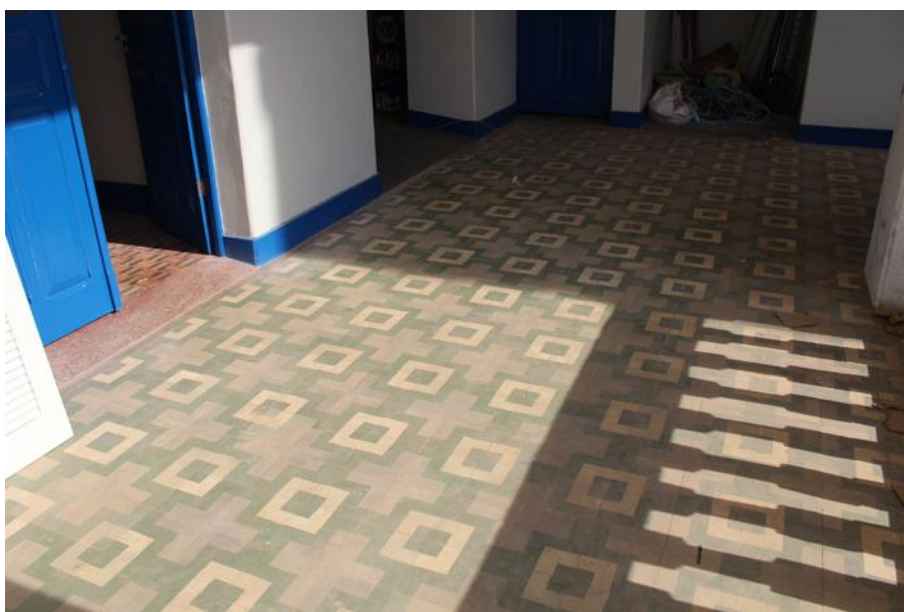
Foto 13 (21/08/2017)

Seminário São Rafael. Ladrilhos hidráulicos em bom estado de conservação, apresentando apenas sujidades superficiais.

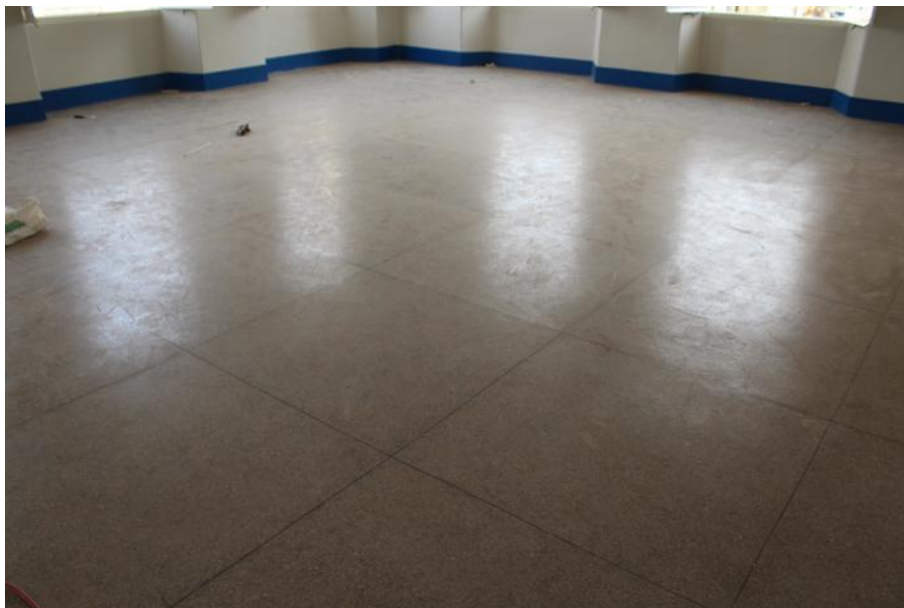
Foto 14 (21/08/2017)

Seminário São Rafael. Piso de granitina em bom estado de conservação, apresentando apenas sujidades superficiais.

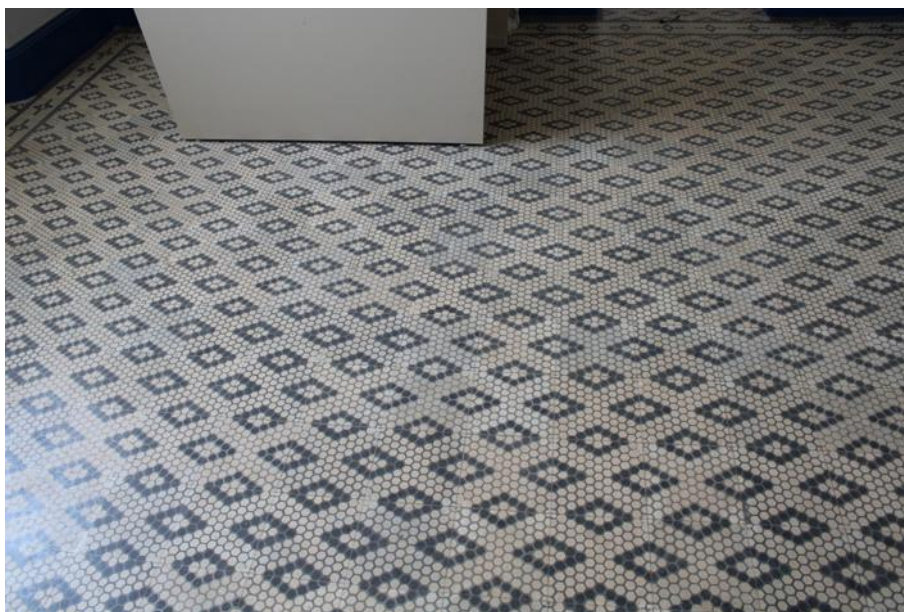
Foto 15 (21/08/2017)

Seminário São Rafael. Ladrilhos hidráulicos em bom estado de conservação, apresentando apenas sujidades superficiais..

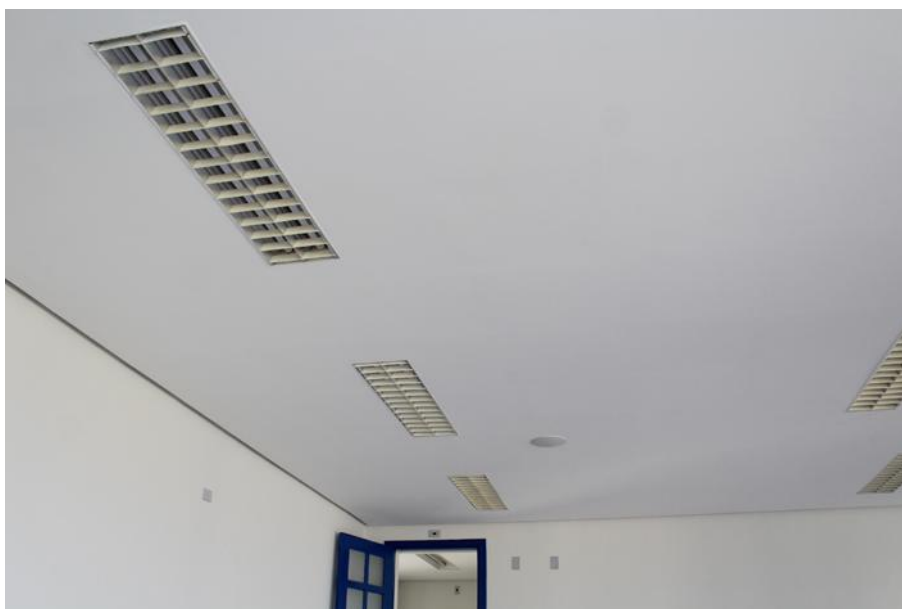
Foto 16 (21/08/2017)

Seminário São Rafael. Forro de gesso em bom estado de conservação.
Autoria: Nívia Raquel de Souza e Silva

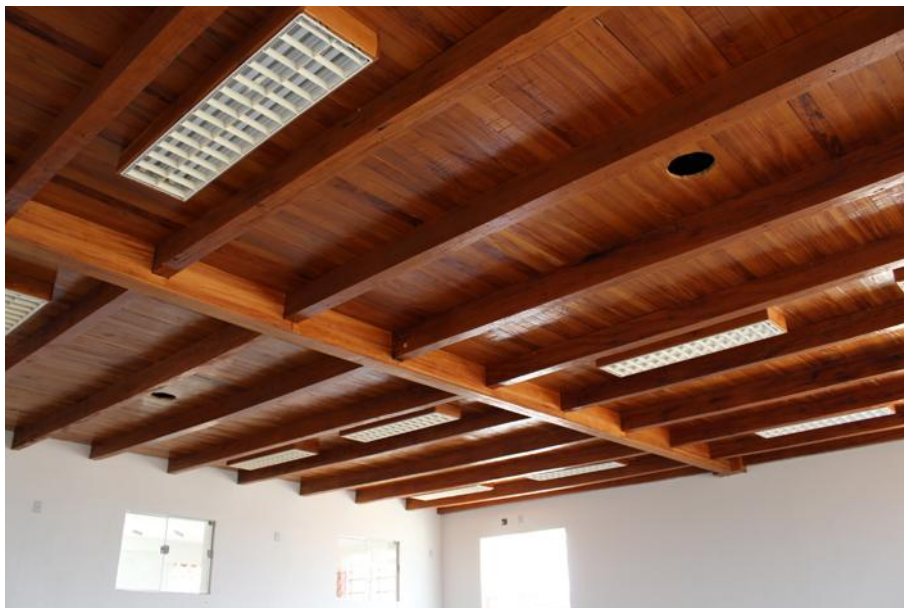
**Foto 17** (21/08/2017)

Seminário São Rafael. Forro de madeira do segundo pavimento em bom estado de conservação.
Autoria: Nívia Raquel de Souza e Silva

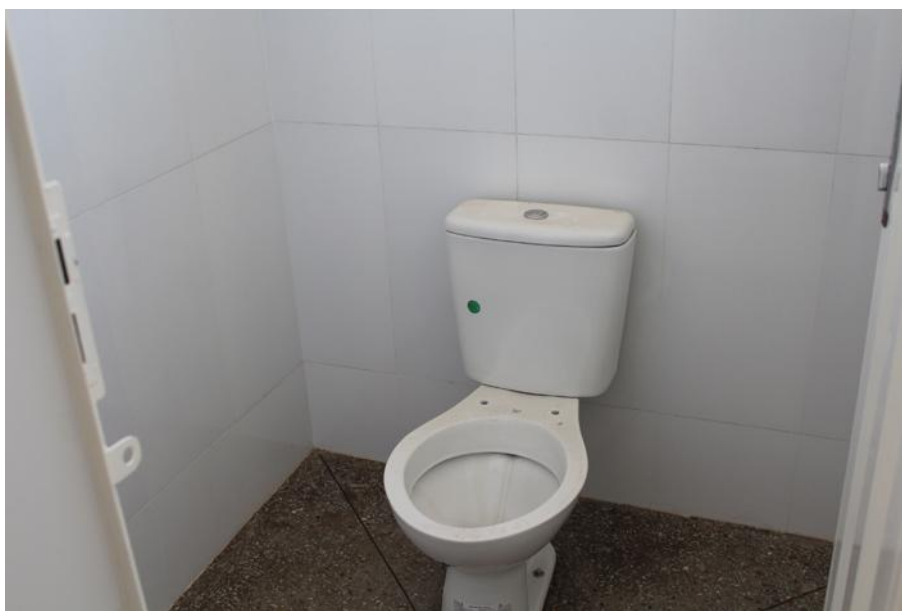
Foto 18 (21/08/2017)

Instalações hidráulicas encontram-se em bom estado. Instalações elétricas estão em fase final de restauração.

Seminário São Rafael. Instalação hidráulica em bom estado.

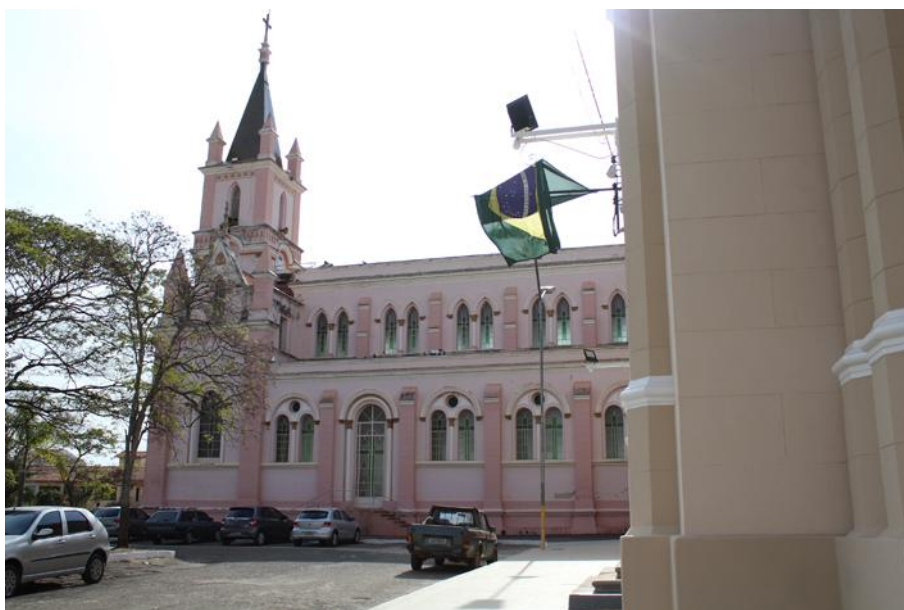
Foto 20 (21/08/2017)

Vista da Igreja Matriz, localizada ao lado do Seminário São Rafael, em bom estado de conservação.

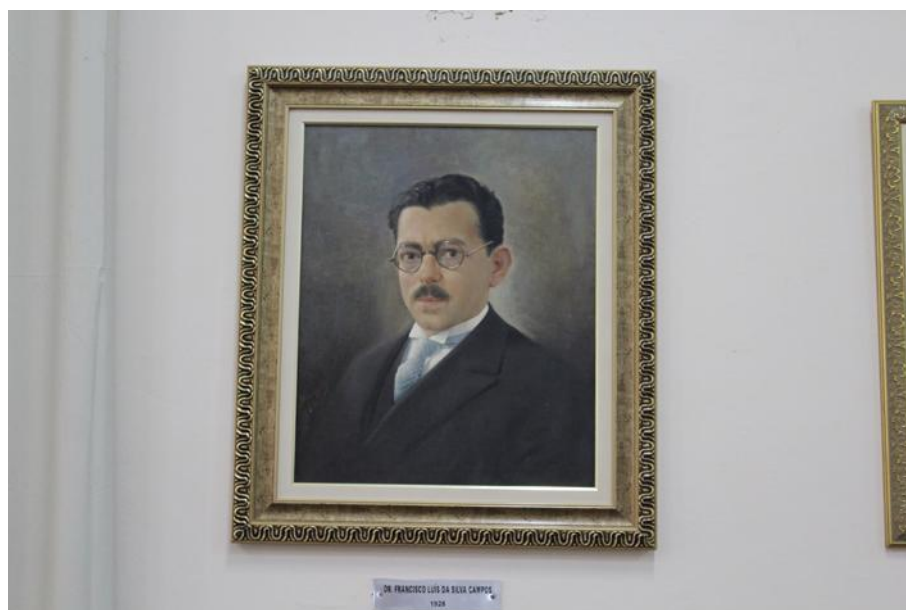
Foto 01 (21/08/2017)

Quadro de pintura a óleo de Francisco Campos. Vista frontal.

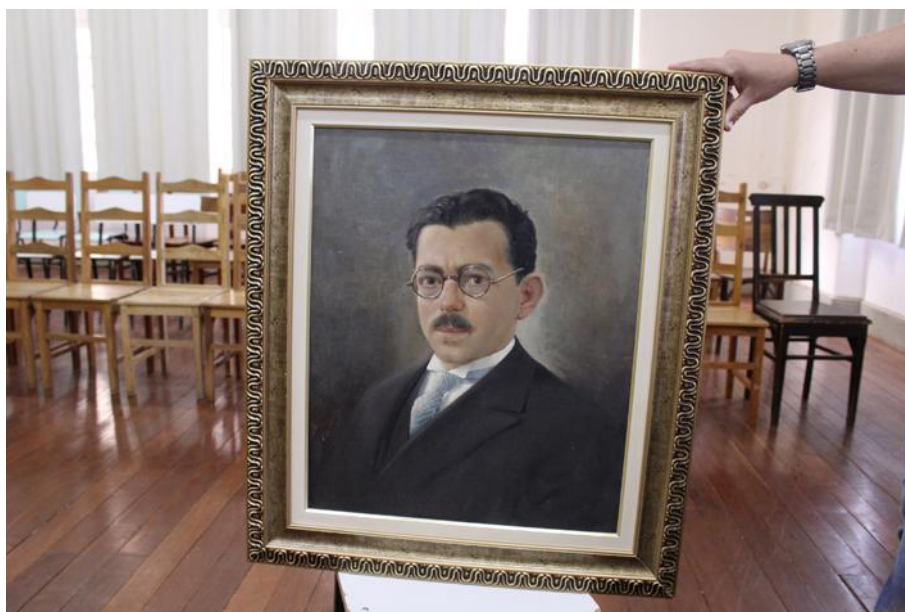
Foto 02 (21/08/2017)

Quadro de pintura a óleo de Francisco Campos. Vista frontal.

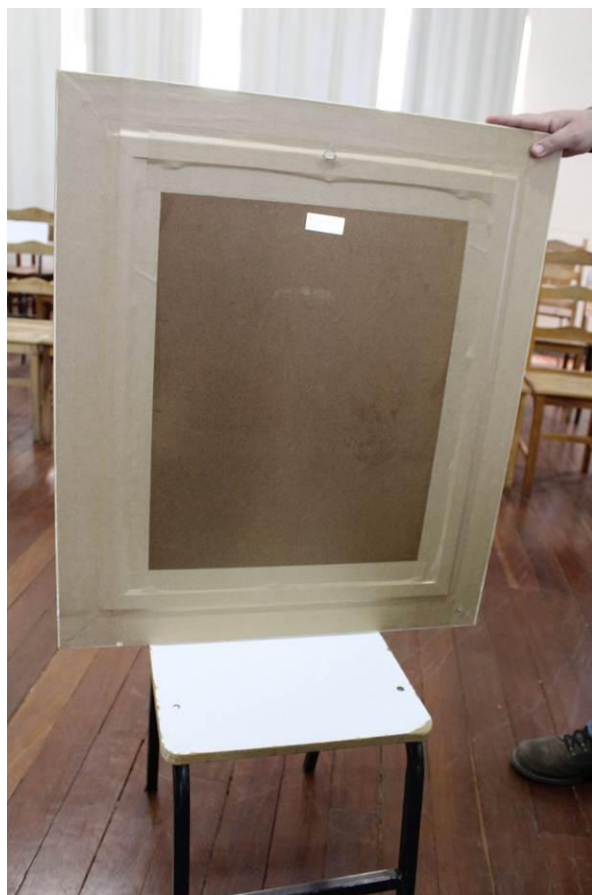
Foto 03 (21/08/2017)

Quadro de pintura a óleo de Francisco Campos. Vista posterior.

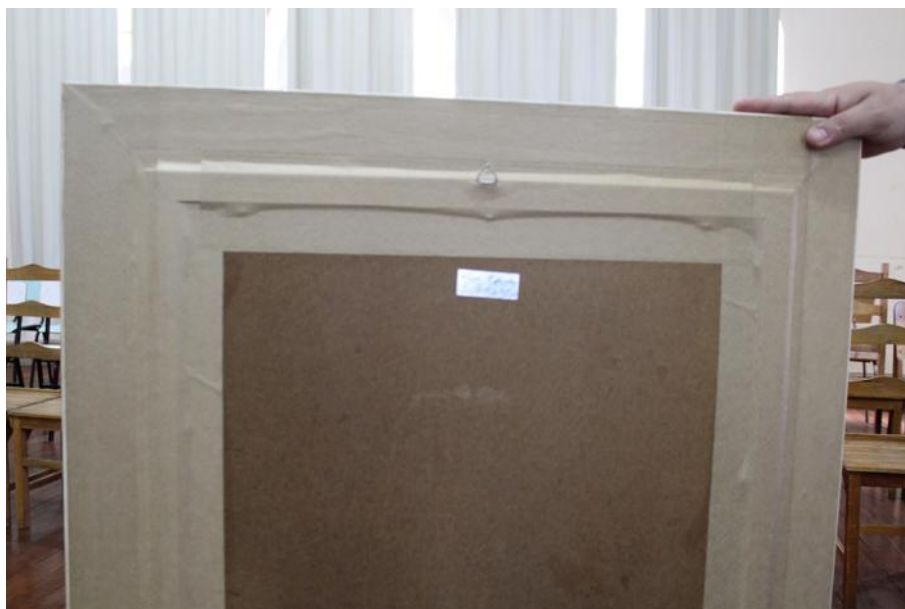
Foto 04 (21/08/2017)

ELEMENTOS ESTRUTURAIS	Apresenta problemas (%)	Não apresenta problemas (%)
Ataque de insetos	-	100%
Perdas	-	100%
Furos (pregos, cravos, etc.)	-	100%
Apodrecimentos causados por umidade	-	100%
Rachaduras, lascas, fissuras, frestas	-	100%
Danos verificados / outros comentários:		
A moldura foi restaurada nesse ano de 2017, não tendo apresentado danos.

Quadro de pintura a óleo de Francisco Campos. Detalhe da parte posterior com a moldura restaurada.

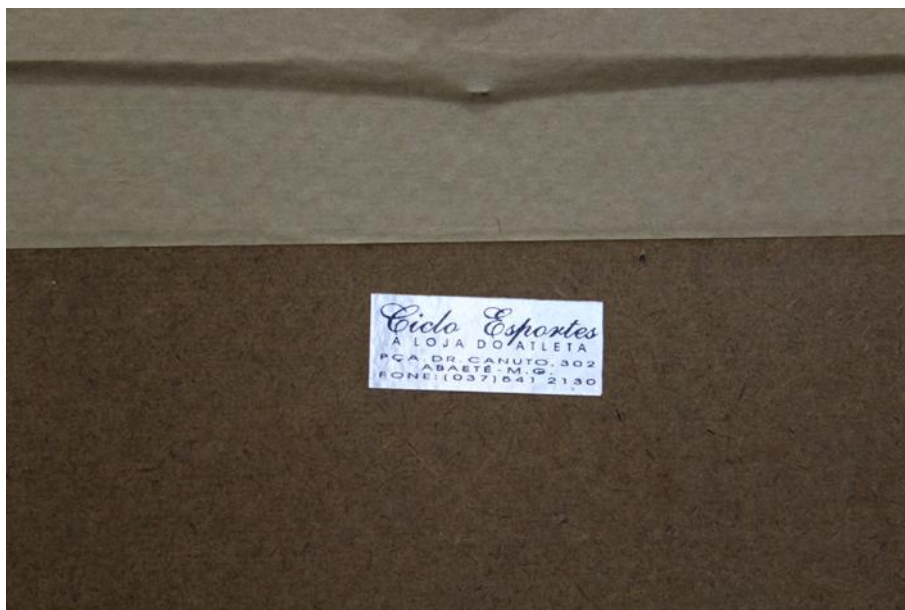
Foto 05 (21/08/2017)

Quadro de pintura a óleo de Francisco Campos. Detalhe da inscrição na parte posterior, referente ao local onde foi restaurada a moldura.

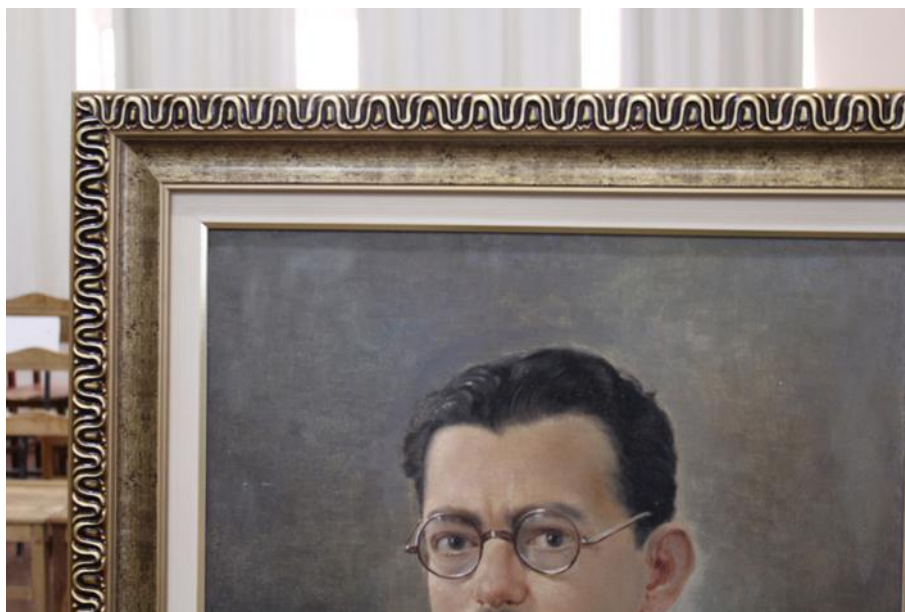
Foto 06 (21/08/2017)

Quadro de pintura a óleo de Francisco Campos. Detalhe da moldura em bom estado de conservação.

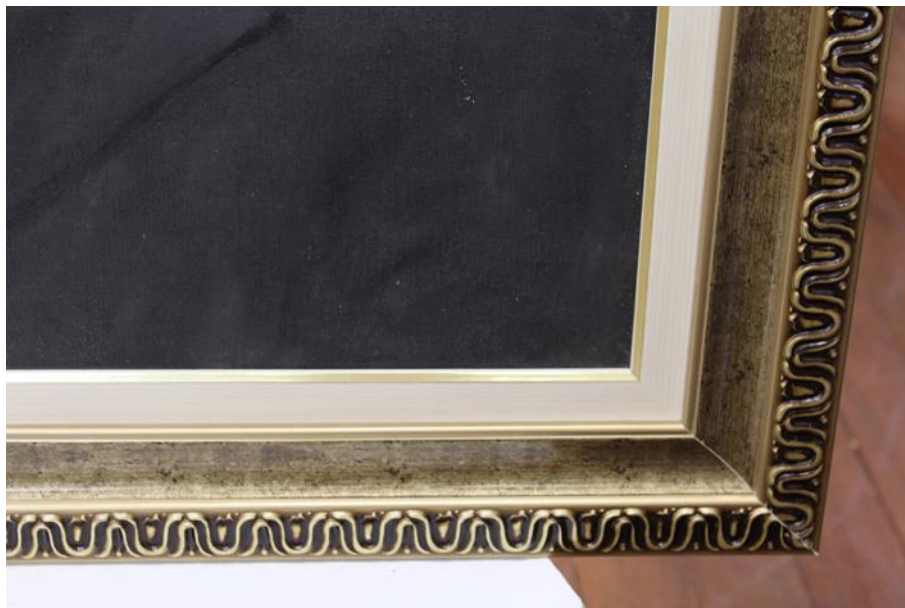
Foto 07 (21/08/2017)

Quadro de pintura a óleo de Francisco Campos. Detalhe da moldura em bom estado de conservação.
Autoria: Nívia Raquel de Souza e Silva

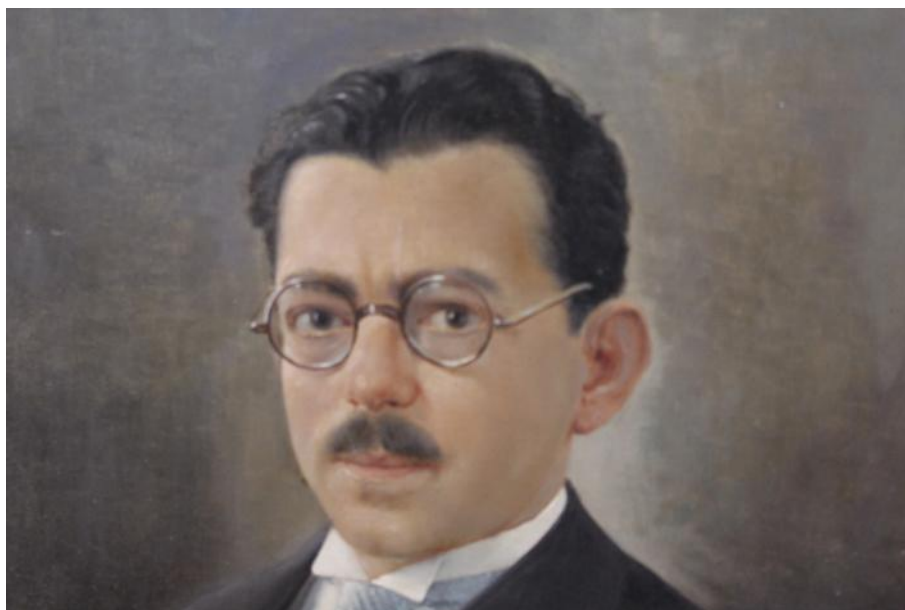
Foto 08 (21/08/2017)

Quadro de pintura a óleo de Francisco Campos. Detalhe da camada pictórica em bom estado de conservação geral.

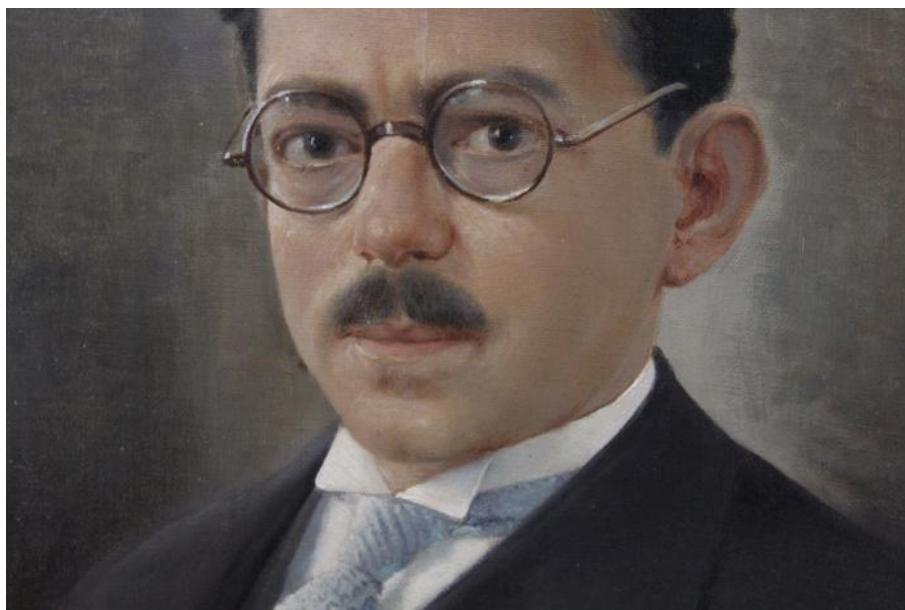
Foto 09 (21/08/2017)

O bem recebeu limpeza adequada durante a restauração da moldura, isentando-se de sujidades. Camada pictórica apresenta oxidação da pintura e do verniz.

Quadro de pintura a óleo de Francisco Campos. Camada pictórica apresenta-se em bom estado de conservação, embora se observe oxidação da pintura e verniz.
