**Laudos Técnicos de Estado de
Conservação dos Bens Materiais Protegidos, na
esfera Municipal
Deliberação Normativa Vigente 01/2016 e 03/2017 -
Consolidada
Dores do Indaiá / MG**

DORES DO INDAIÁ

Conjunto A – Laudos Técnicos do Estado de Conservação dos Bens Materiais
Protegidos na Esfera Municipal

Exercício 2019

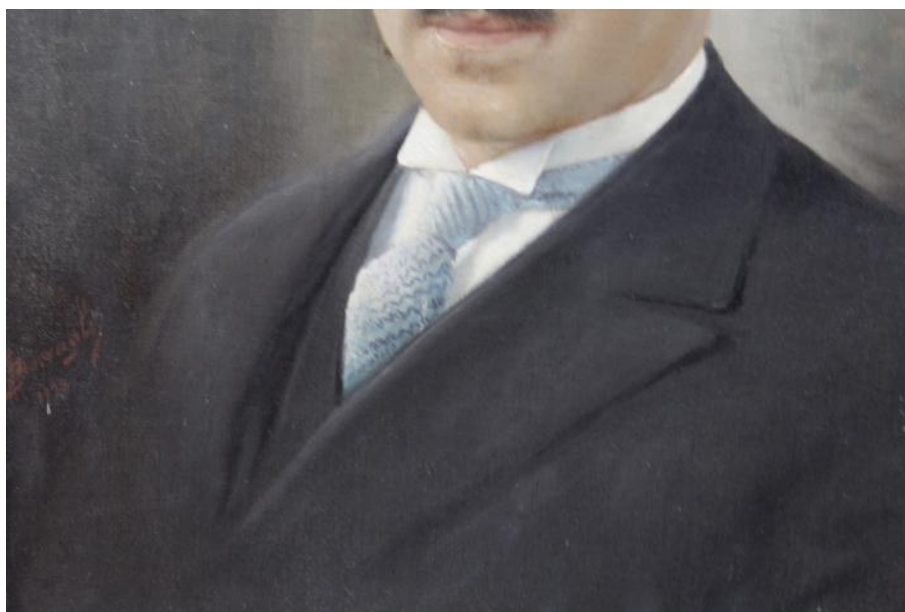
Foto 10 (21/08/2017)

O bem recebeu limpeza adequada durante a restauração da moldura, isentando-se de sujidades. Camada pictórica apresenta oxidação da pintura e do verniz.

Quadro de pintura a óleo de Francisco Campos. Camada pictórica apresenta-se em bom estado de conservação, embora se observe oxidação da pintura e verniz.

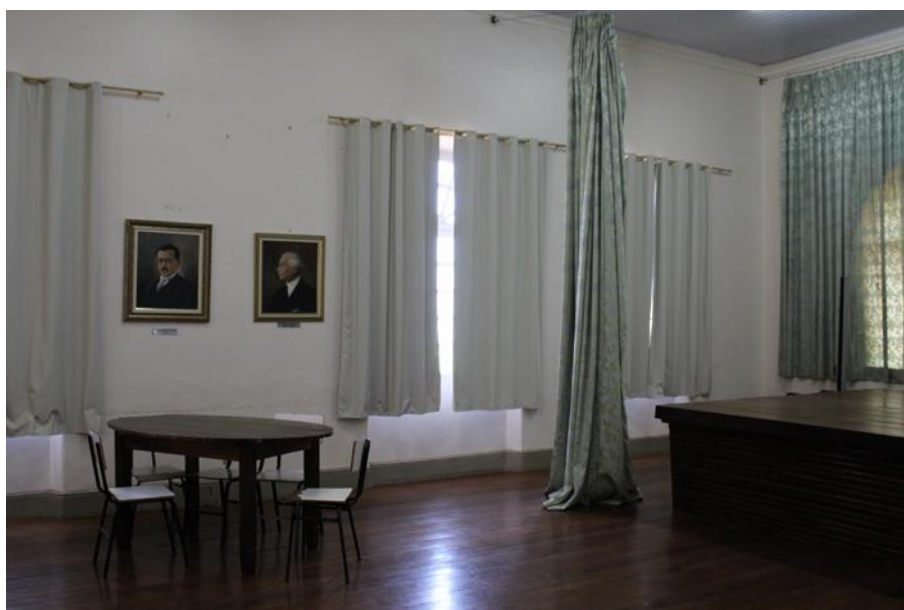
Foto 11 (21/08/2017)

EXISTENCIA DE INSTALAÇÕES DE SEGURANÇA NO PRÉDIO			
	Estado de conservação		
	Bom (%)	Regular (%)	Precário (%)
Instalação de prevenção e combate a incêndio: <input checked="" type="checkbox"/> sim <input type="checkbox"/> não	100%	-	-
Sistema de para raio: <input type="checkbox"/> sim <input type="checkbox"/> não	-	-	-
Sistema de segurança: <input type="checkbox"/> sim <input checked="" type="checkbox"/> não	-	-	-
Danos verificados / outros comentários:			
A Escola Estadual Francisco Campos, onde se encontra o bem móvel, apresenta instalação de prevenção e combate a incêndio em bom estado de conservação. Não se encontra sistema de para raio ou sistema de segurança na edificação.

Quadro de pintura a óleo de Francisco Campos. Área de guarda do bem.
Autoria: Nívia Raquel de Souza e Silva

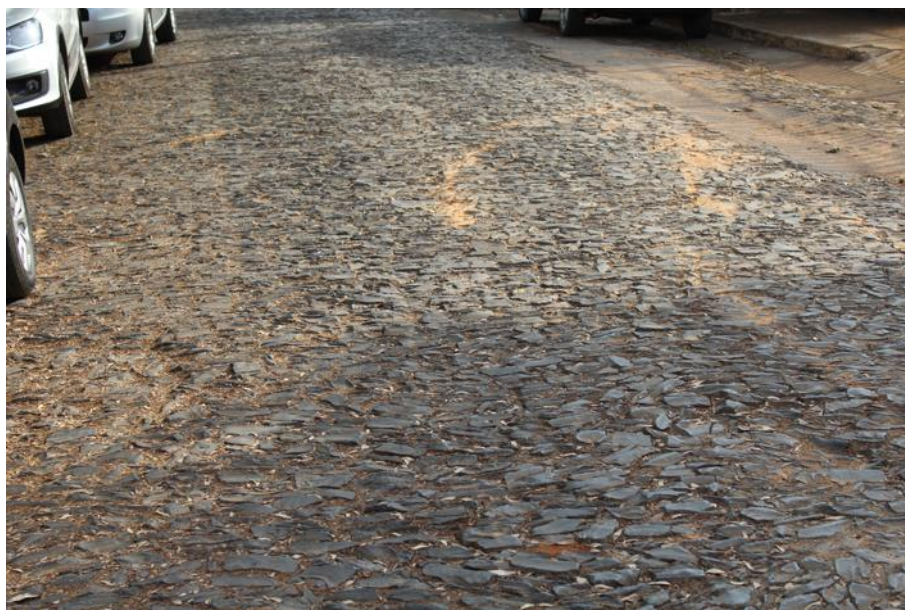
Foto 01 (21/08/2017)

Praça Alexandre Lacerda Filho. Pavimentação em bom estado de conservação.
Autoria: Nívia Raquel de Souza e Silva

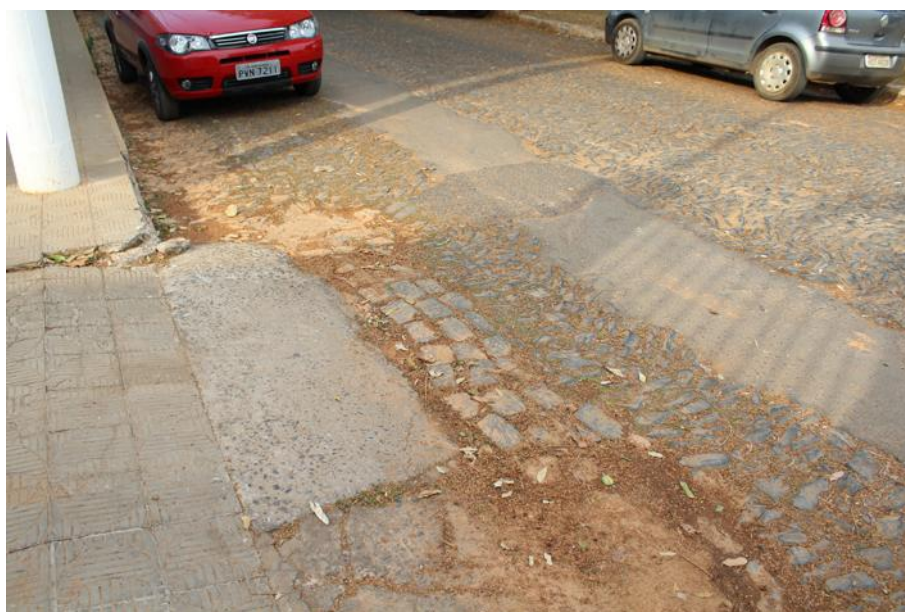
Foto 02 (21/08/2017)

1.1. PAVIMENTAÇÃO DAS VIAS			
TIPO	(X)	Pavimentação original (X) sim () não Data da modificação da pavimentação:	
Asfalto	X		
Bloco intertravado	-		
Cobertura vegetal	-		
Paralelepípedo	X		
Pé de Moleque	X		
Terreno compacto	-		
Outros	-		
Descrição			
Predomina pavimentação de pedra pé-de-moleque e paralelepípedo nas vias que circundam a Praça Alexandre Lacerda Filho, havendo ainda alguns trechos de asfalto.			
Danos verificados			
A pavimentação das vias se encontra em bom estado de conservação, tendo recebido manutenção por parte da Prefeitura Municipal. Alguns trechos apresentam reconstituições com cimento ou asfalto.

Praça Alexandre Lacerda Filho. Trecho da pavimentação apresentando reconstituição com cimento e asfalto.

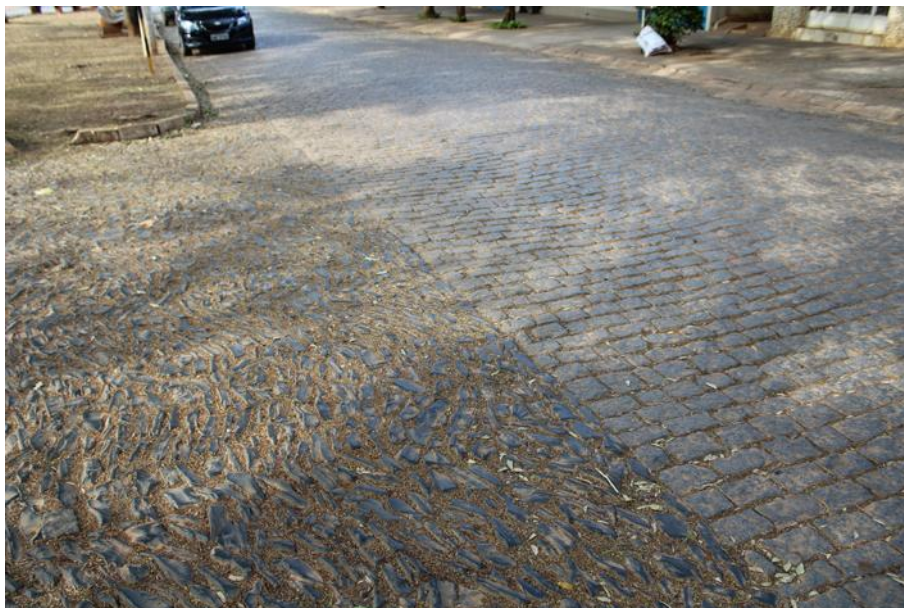
Foto 03 (21/08/2017)

Praça Alexandre Lacerda Filho. Pavimentação em bom estado de conservação.
Autoria: Nívia Raquel de Souza e Silva

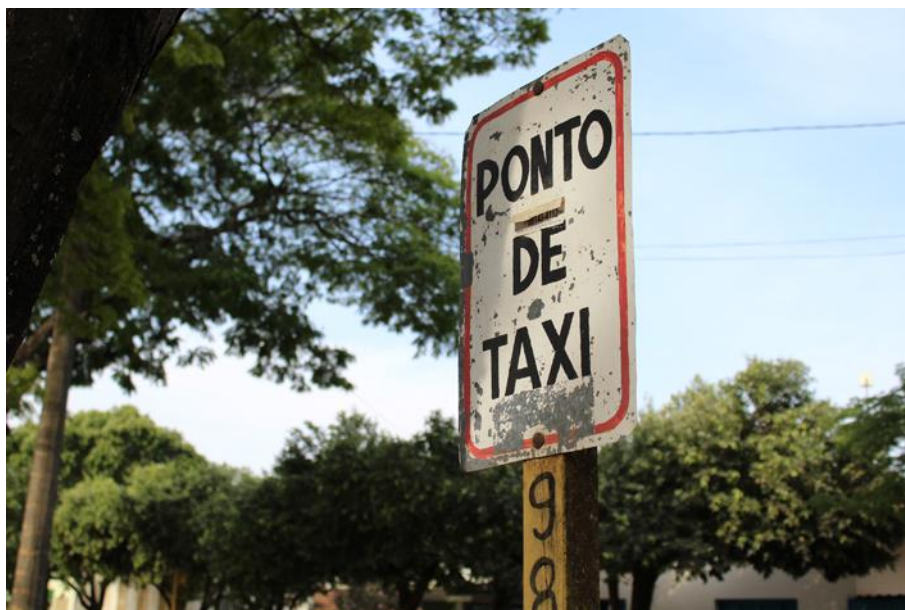
Foto 04 (21/08/2017)

1.2. SINALIZAÇÃO		
TIPO	(X)	Padronização:
Placas de logradouro	X	() sim (X) não
Placas de trânsito	X	Adequada ao NH ou CP tombado:
Placas indicativas	-	(X) sim () não
Placas tuísticas interpretativas	-	
Descrição		
<p>Nas fachadas de alguns imóveis se encontram afixadas placas de logradouros. Na Praça, há placas de trânsito, sem padronização, contendo os dizeres: “proibido tráfego de caminhões e tratores”, “estacionamento exclusivo para ambulâncias” e “ponto de ônibus”; e o símbolo: “não buzinar”.</p>		
Danos verificados / Outros comentários		
<p>Placas de trânsito apresentam oxidação e desgaste da pintura.</p>

Praça Alexandre Lacerda Filho. Placa de Ponto de Táxi apresentando oxidação.
Autoria: Nívia Raquel de Souza e Silva

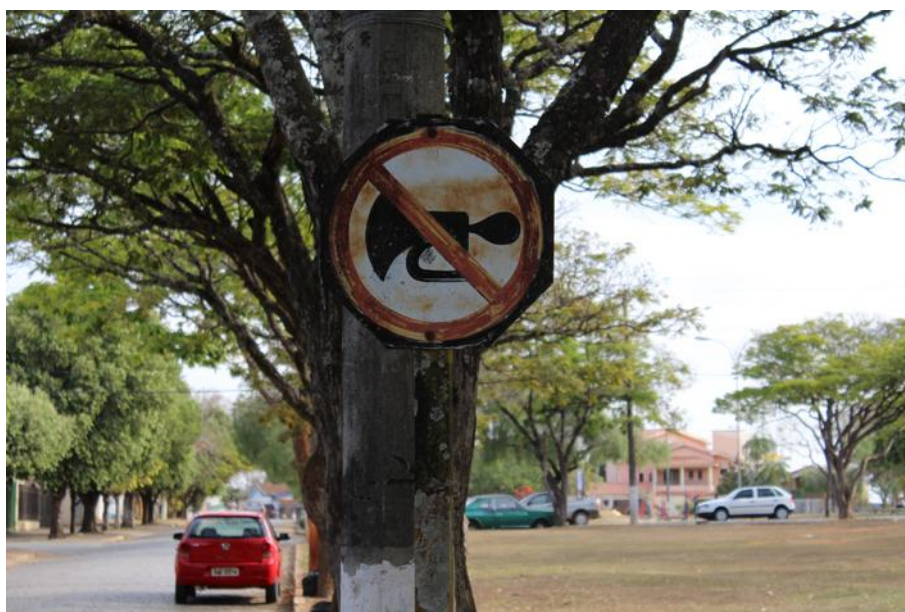
Foto 05 (21/08/2017)

Praça Alexandre Lacerda Filho. Placa de trânsito apresentando oxidação e desgastes na pintura.
Autoria: Nívia Raquel de Souza e Silva

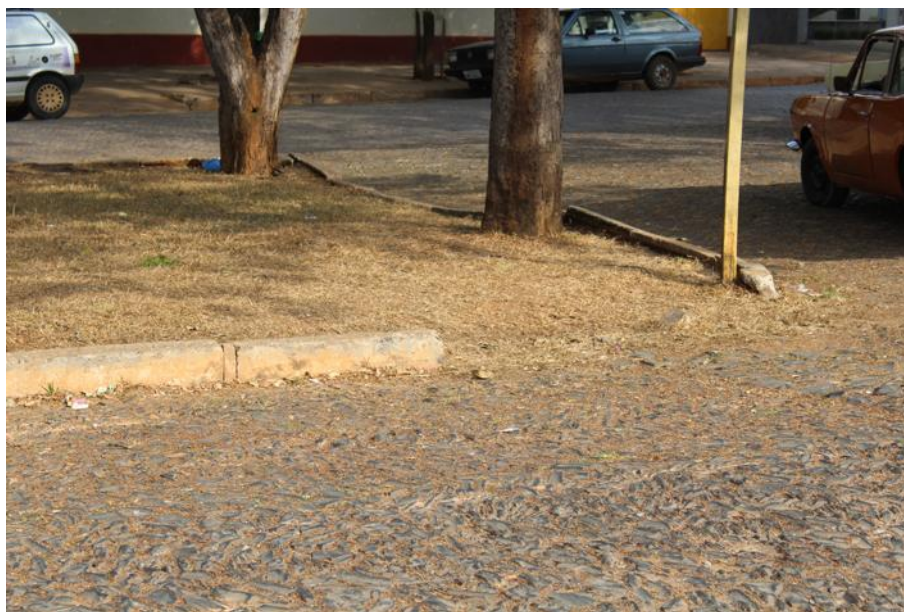
Foto 06 (21/08/2017)

Praça Alexandre Lacerda Filho. Detalhe de perda no meio fio.

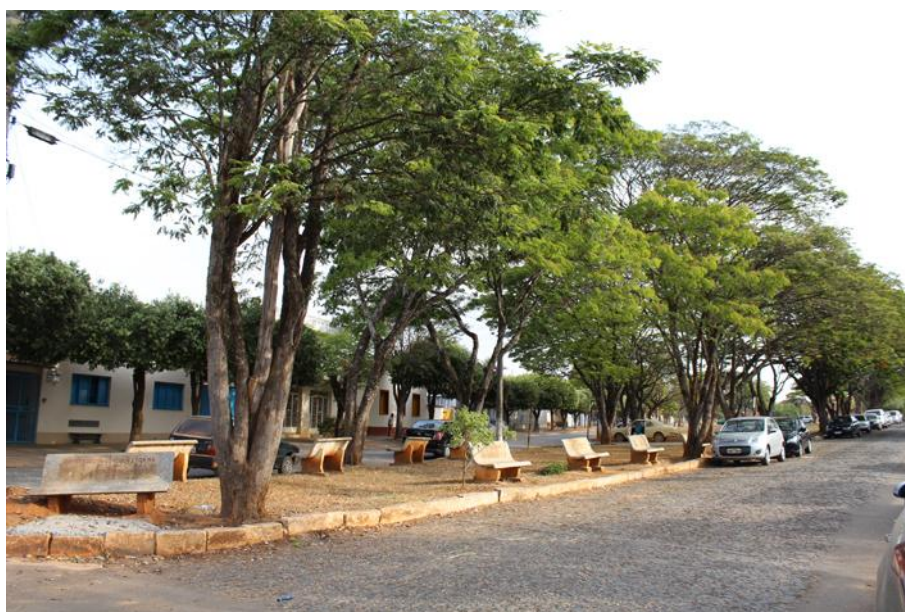
Foto 08 (21/08/2017)

Praça Alexandre Lacerda Filho. Arborização em bom estado de conservação.
Autoria: Nívia Raquel de Souza e Silva

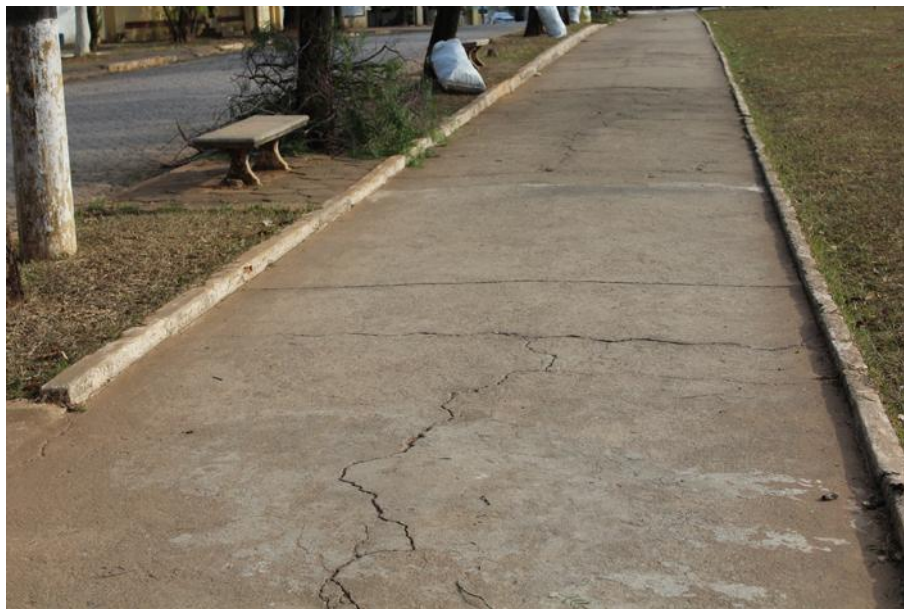
**Foto 09** (21/08/2017)

Praça Alexandre Lacerda Filho. Passeios cimentados com trincas superficiais.
Autoria: Nívia Raquel de Souza e Silva

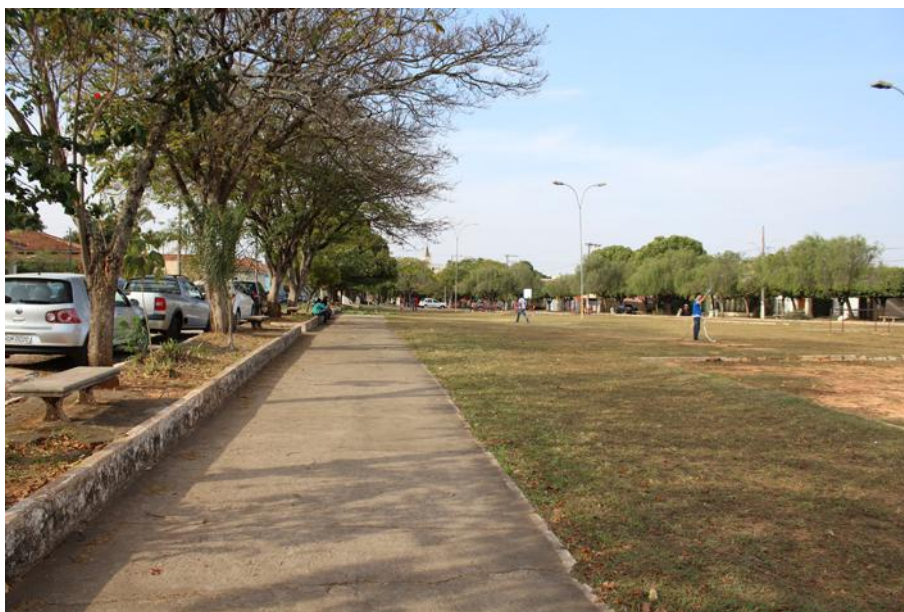
**Foto 10** (21/08/2017)

Praça Alexandre Lacerda Filho. Passeio cimentado em bom estado de conservação.
Autoria: Nívia Raquel de Souza e Silva

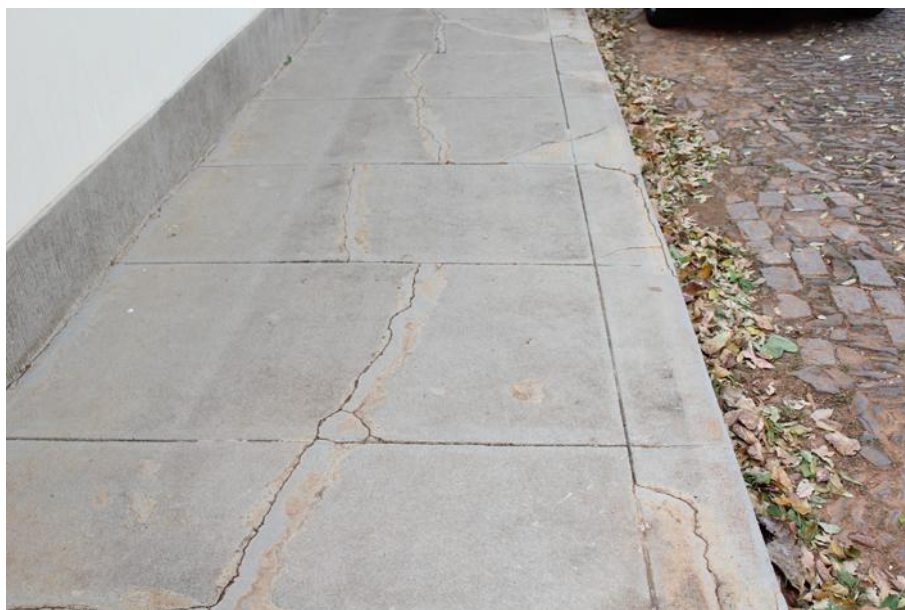
Foto 11 (21/08/2017)

Entorno da Praça Alexandre Lacerda Filho. Calçada de cimento apresentando trincas.
 Autoria: Nívia Raquel de Souza e Silva

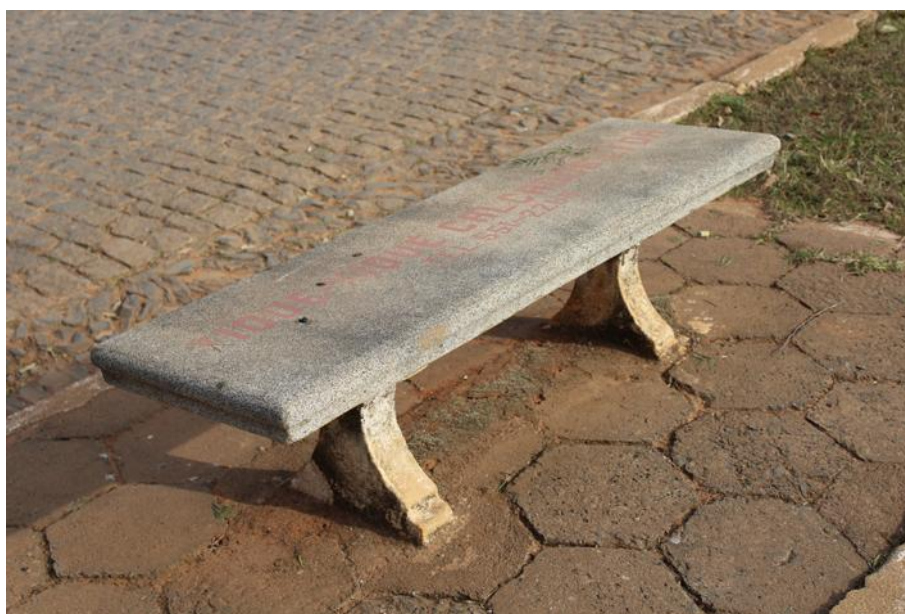
Foto 12 (21/08/2017)

Praça Alexandre Lacerda Filho. Banco de concreto em bom estado de conservação.
Autoria: Nívia Raquel de Souza e Silva

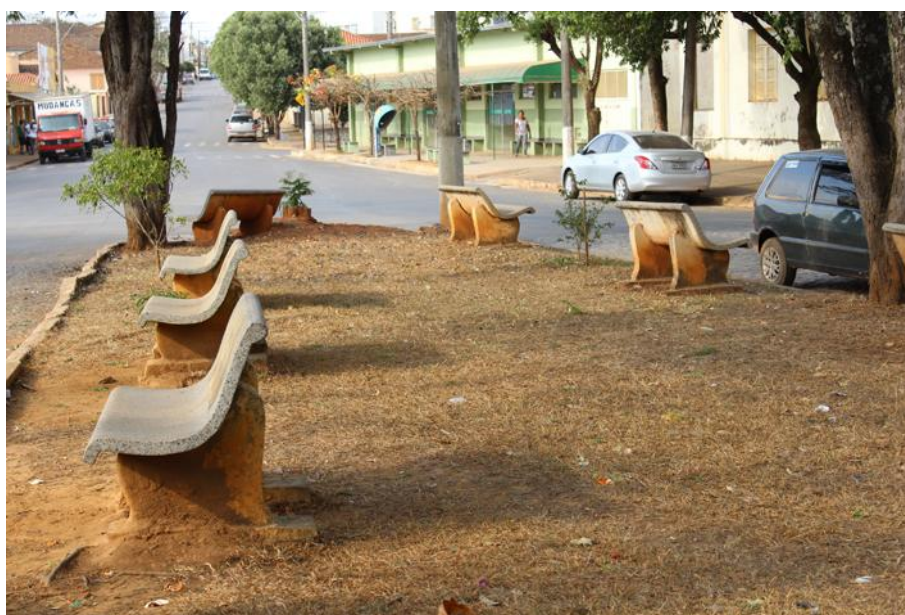
Foto 13 (21/08/2017)

Praça Alexandre Lacerda Filho. Bancos apresentando bom estado de conservação, embora apresentem perdas de revestimento.

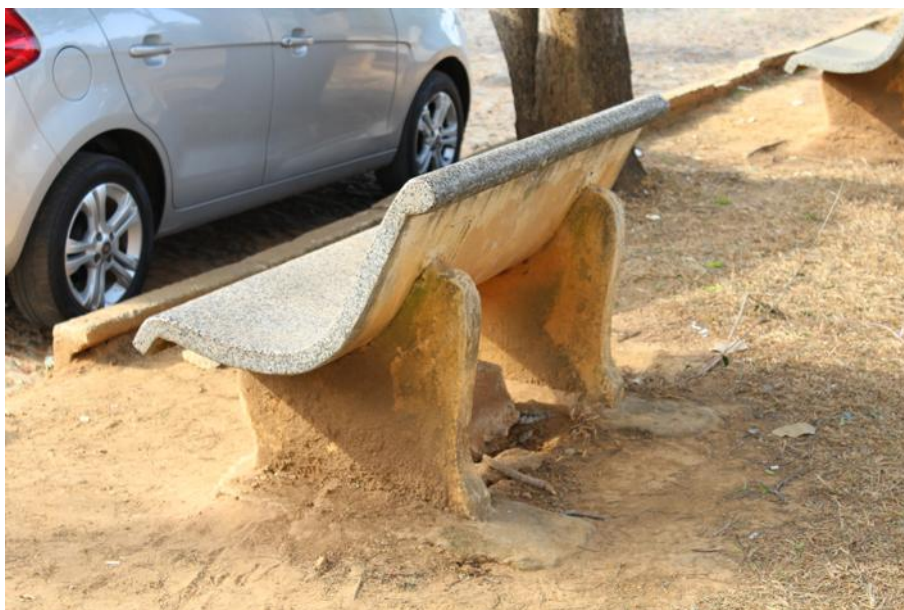
Foto 14 (21/08/2017)

Praça Alexandre Lacerda Filho. Detalhe de banco apresentando perdas de revestimento.
Autoria: Nívia Raquel de Souza e Silva

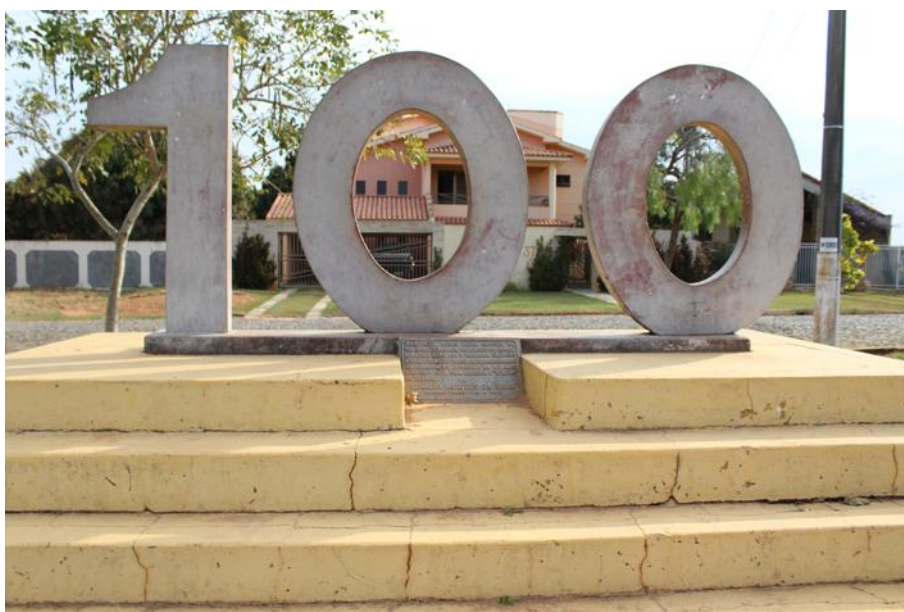
Foto 15 (21/08/2017)

Praça Alexandre Lacerda Filho. Monumento apresenta trincas na escadaria e perdas de revestimento.
Autoria: Nívia Raquel de Souza e Silva

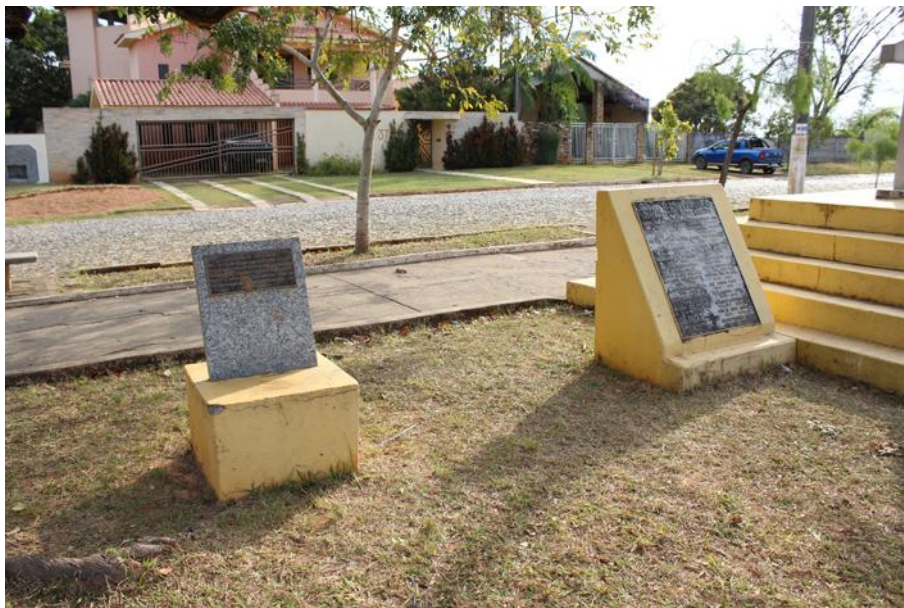
**Foto 16** (21/08/2017)

Praça Alexandre Lacerda Filho. Monumento apresenta perdas de revestimento.
Autoria: Nívia Raquel de Souza e Silva

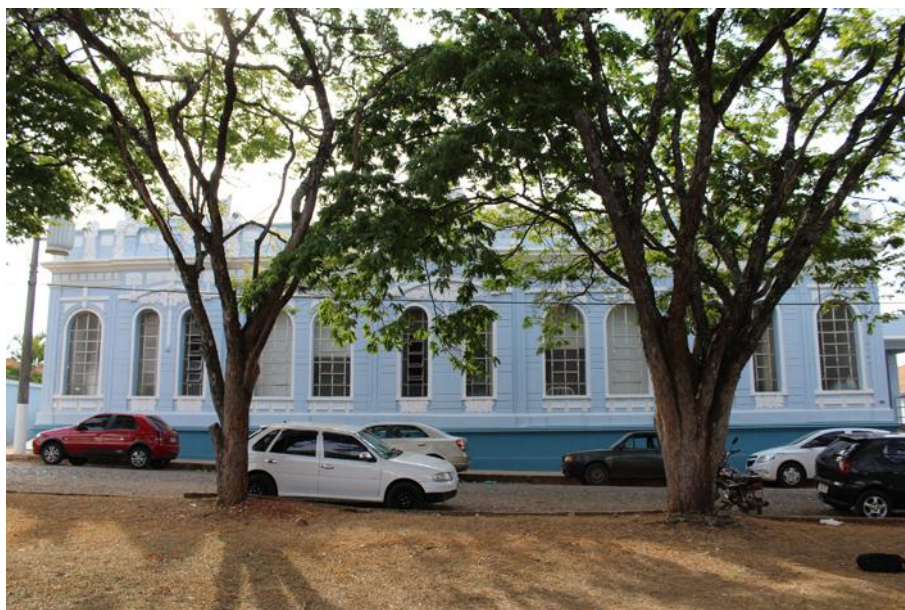
Foto 17 (21/08/2017)

Entorno da Praça Alexandre Lacerda Filho. Santa Casa de Misericórdia Dr. Zacarias apresenta-se em bom estado de conservação.

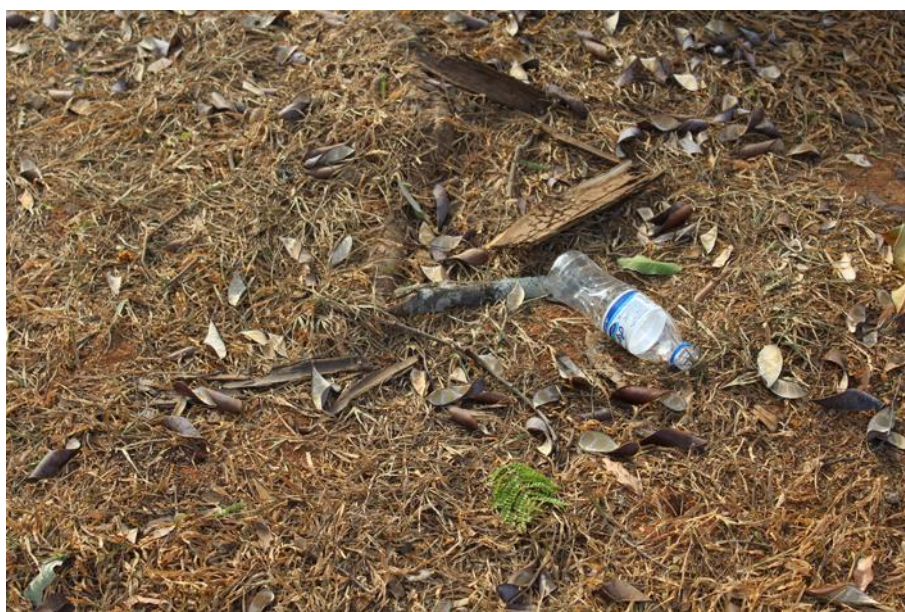
Foto 22 (21/08/2017)

Danos verificados			
Não foram verificados danos relativos à poluição atmosférica.			
3.1.4. RESÍDUOS SÓLIDOS			
TIPO	(X)	TIPO	(X)
Doméstico	X	Acondicionado	X
Industrial	-	Exposto	X
Hospitalar	-	Outros	-
Entulho	-		
Descrição			
No entorno se encontram lixeiras, localizadas em frente às residências, onde se acondiciona o lixo doméstico.			
Danos verificados / outros comentários			
Há apenas uma lixeira na Praça, e são observados resíduos sólidos expostos sobre a forração gramínea.

Praça Alexandre Lacerda Filho. Detalhe de resíduos sólidos despejados na praça.
Autoria: Nívia Raquel de Souza e Silva

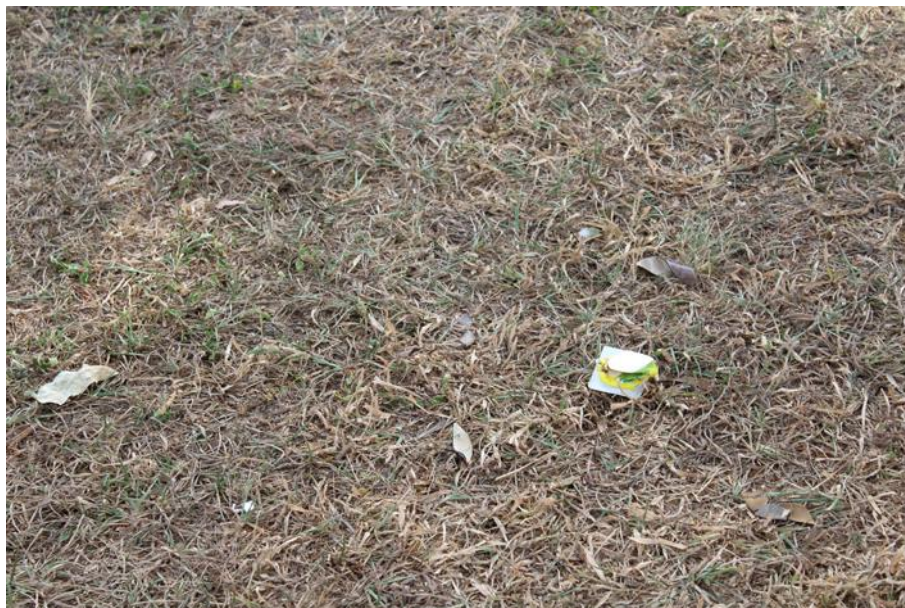
Foto 23 (21/08/2017)

Praça Alexandre Lacerda Filho. Detalhe de resíduos sólidos despejados na praça.
Autoria: Nívia Raquel de Souza e Silva

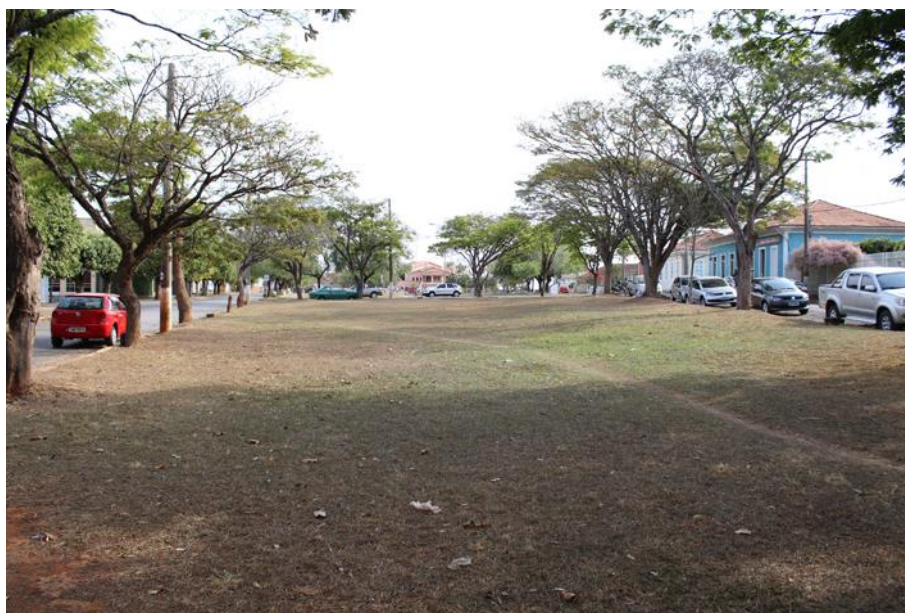
Foto 26 (21/08/2017)

4.2. COBERTURA VEGETAL			
TIPO	(%)	TIPO	(%)
Gramínea	70%	Arbusto	5%
Árvore	25%	Outros	-
Descrição			
A maior parte dos canteiros tem forração gramínea, e ao redor dos mesmos há arbustos e árvores de pequeno e médio porte.			
Danos verificados			
A forração gramínea apresenta ressecamentos e há parte dos canteiros sem forração, expondo o solo.

Praça Alexandre Lacerda Filho. Arborização apresenta-se em bom estado. Forração gramínea apresenta ressecamentos.

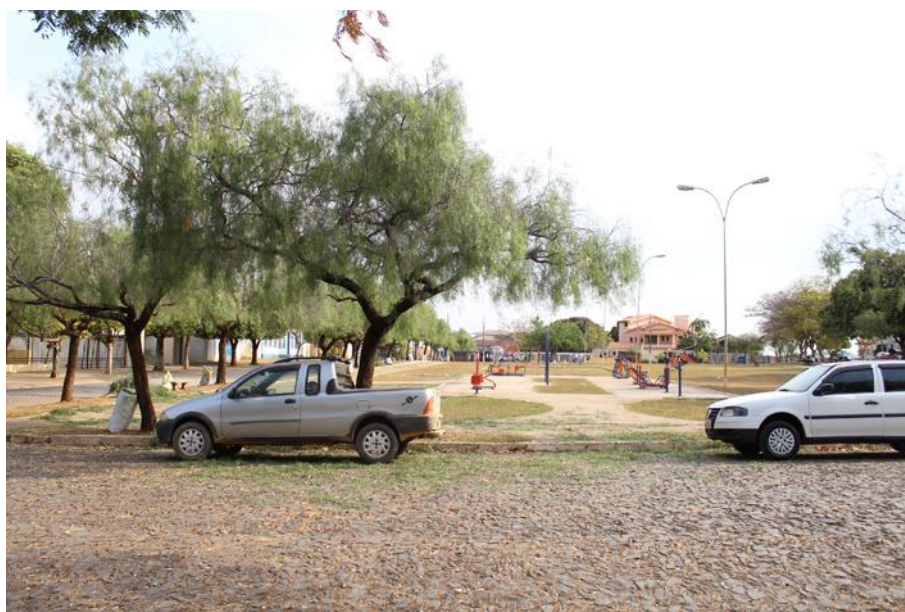
Foto 27 (21/08/2017)

Praça Alexandre Lacerda Filho. Arborização apresenta-se em bom estado.

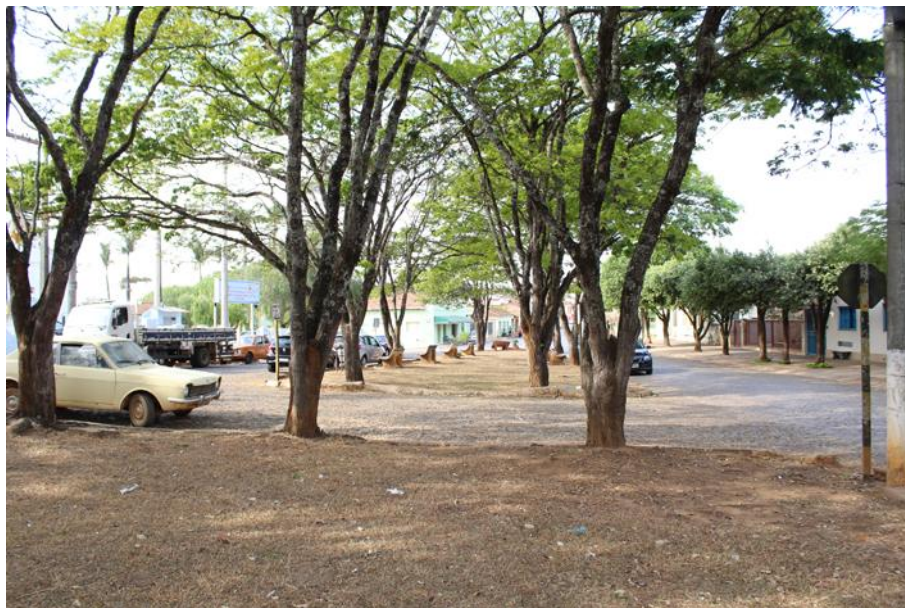
Foto 28 (21/08/2017)

Vista da Praça Alexandre Lacerda Filho. Arborização em bom estado. Forração gramínea apresenta ressecamentos, e observam-se também resíduos sólidos.

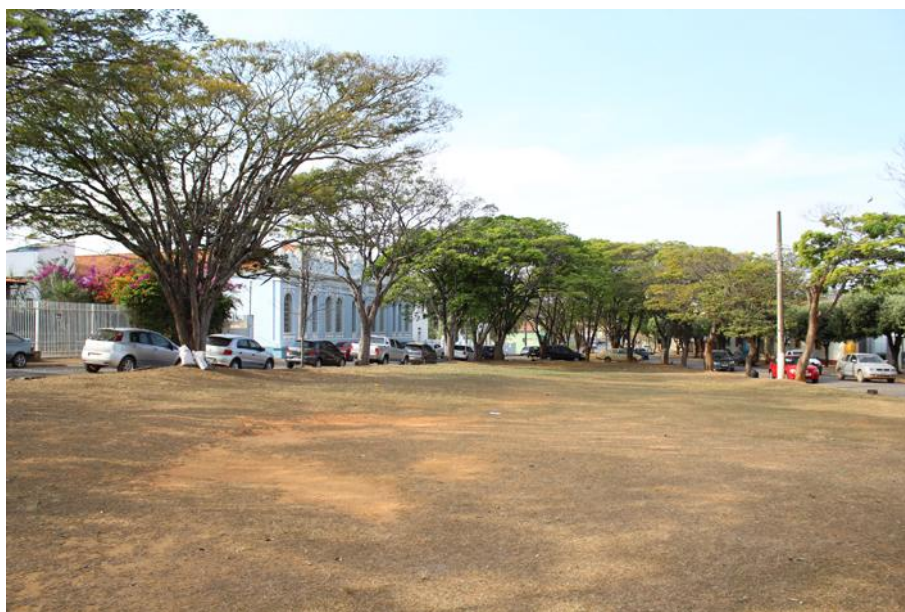
Foto 29 (21/08/2017)

Praça Alexandre Lacerda Filho. Forração gramínea apresenta perdas.

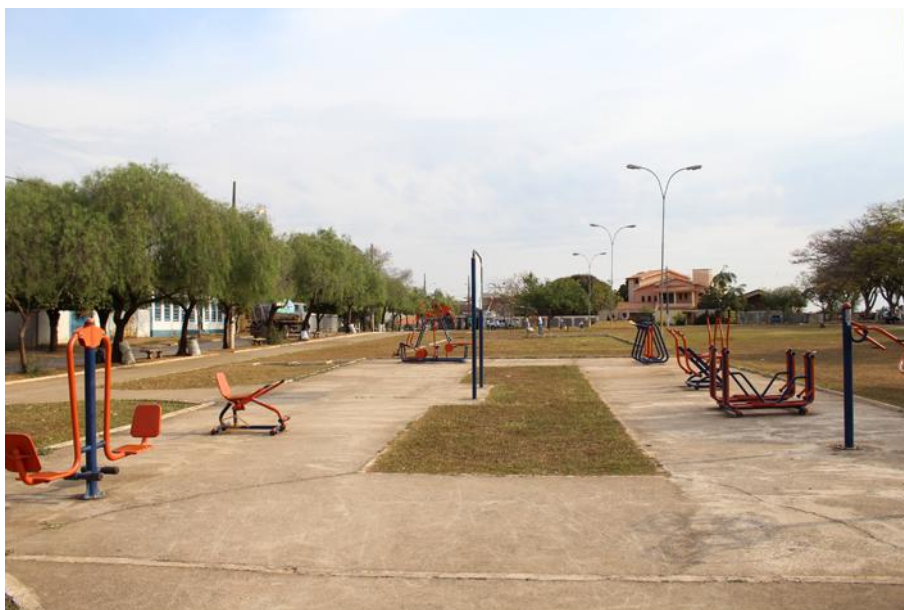
Foto 30 (21/08/2017)

Praça Alexandre Lacerda Filho. Equipamentos de ginástica apresentam-se em bom estado de conservação.

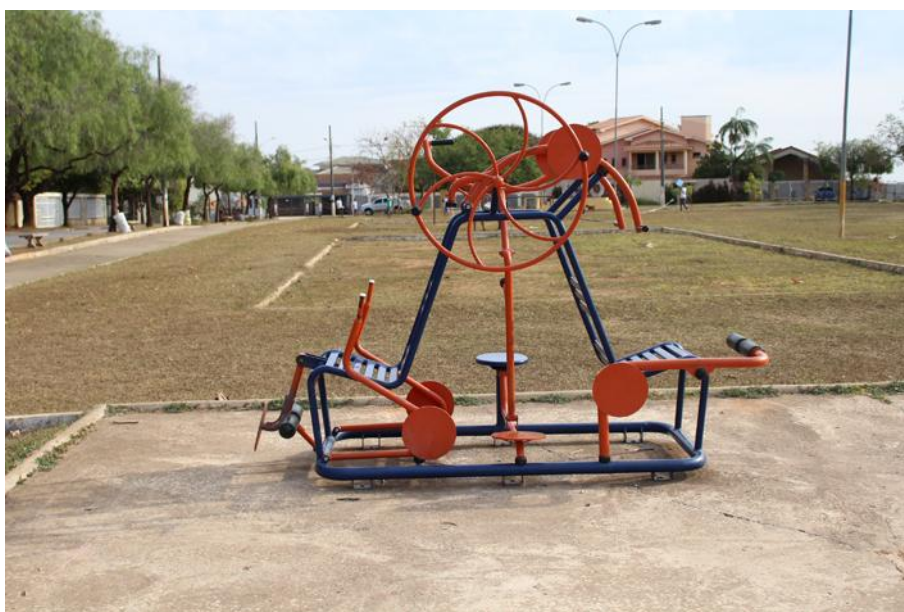
Foto 31 (21/08/2017)

Praça Alexandre Lacerda Filho. Detalhe de equipamento de ginástica em bom estado.

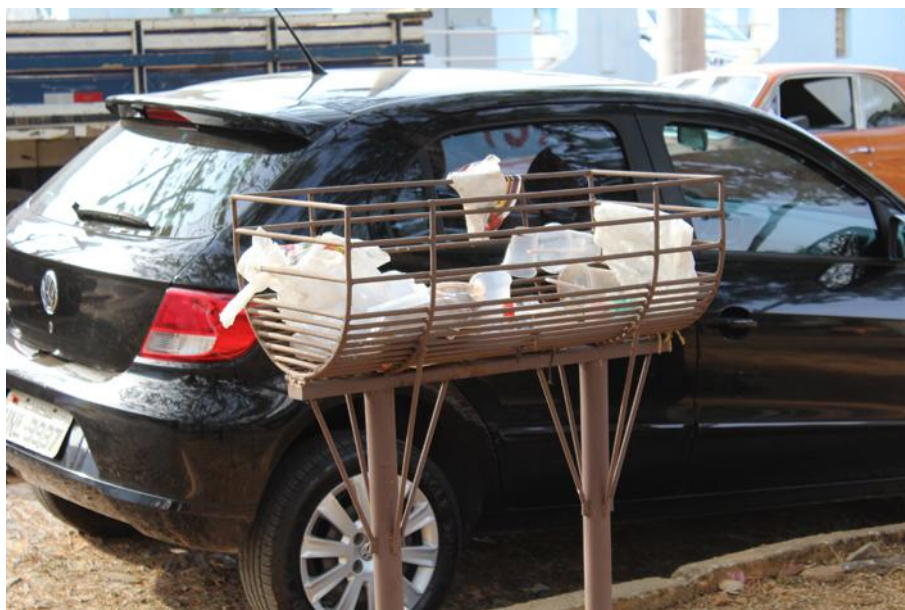
Foto 32 (21/08/2017)

Praça Alexandre Lacerda Filho. Lixeira no perímetro da praça.

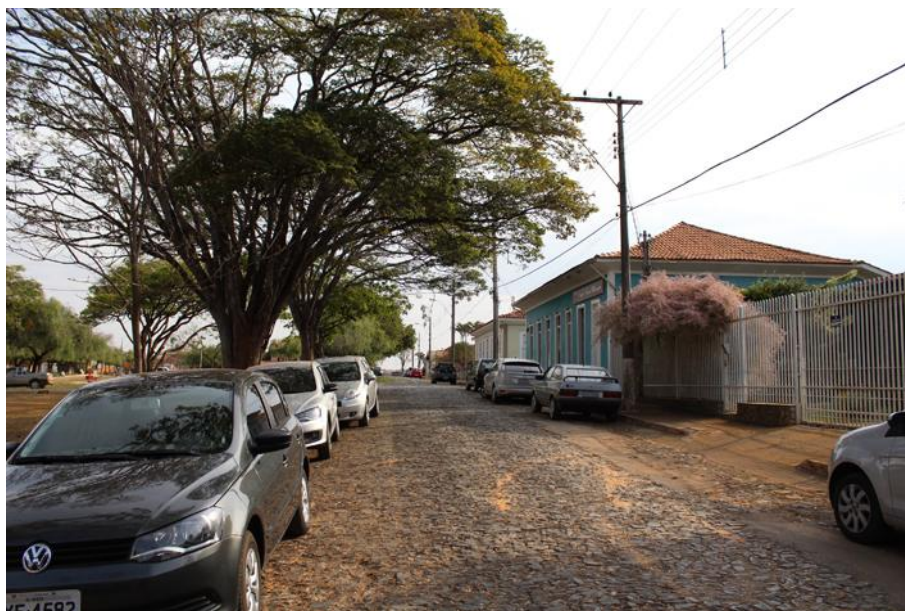
Foto 33 (21/08/2017)

Entorno da Praça Alexandre Lacerda Filho, observando-se edificações históricas preservadas.
Autoria: Nívia Raquel de Souza e Silva

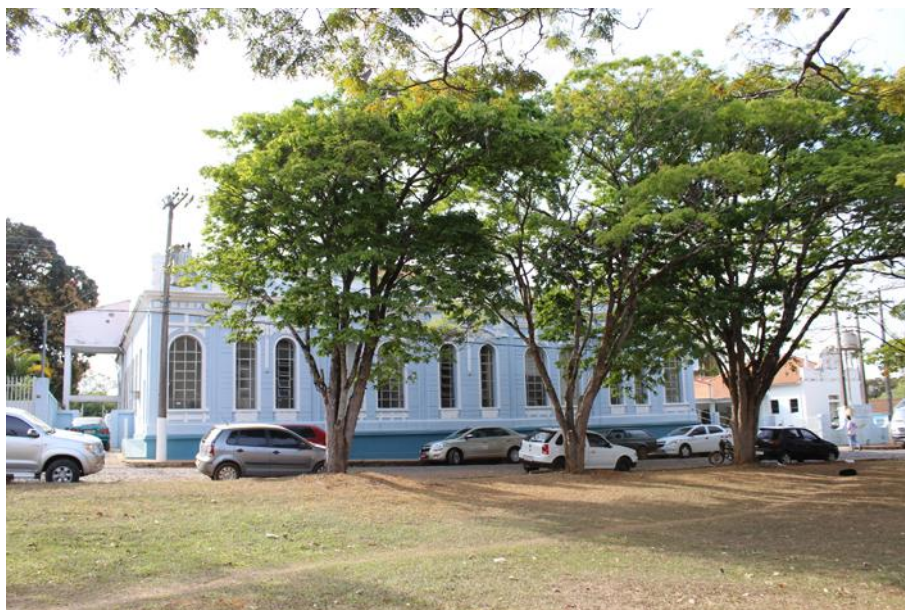
Foto 34 (21/08/2017)

Entorno da Praça Alexandre Lacerda Filho. Santa Casa de Misericórdia Dr. Zacarias encontra-se preservada.

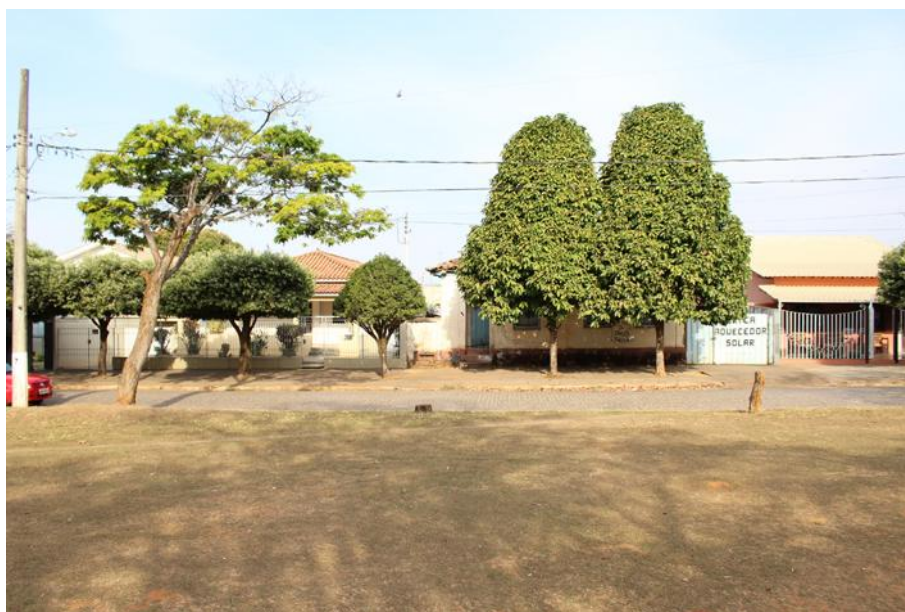
Foto 35 (21/08/2017)

Entorno da Praça Alexandre Lacerda Filho mantém edificações históricas preservadas.

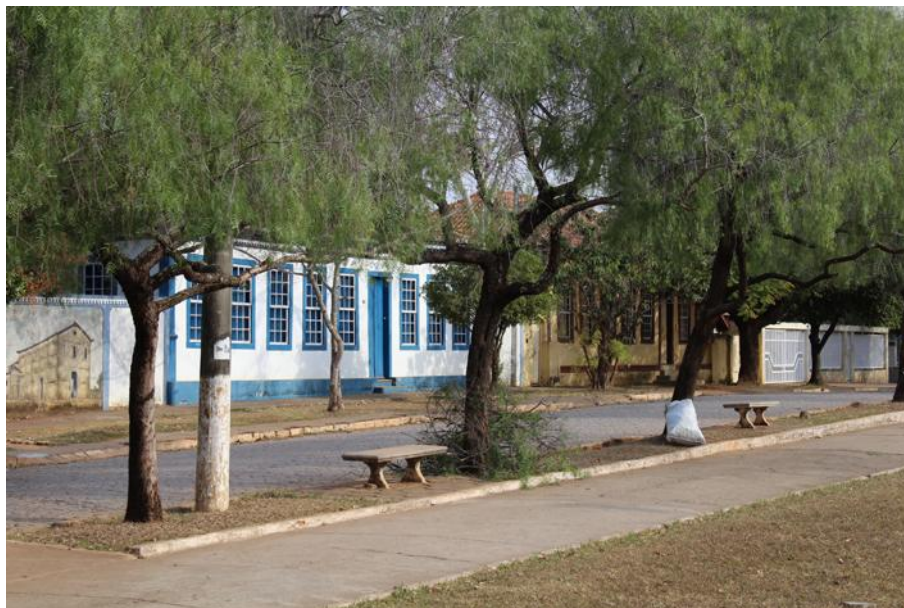
Foto 36 (21/08/2017)

Entorno da Praça Alexandre Lacerda Filho mantém edificações históricas preservadas.
Autoria: Nívia Raquel de Souza e Silva
